smthybridpackaging 2015
PCB/Forum

Fehlerbilder von Leiterplatten und Baugruppen
Gerhard Bayer

Fehlerbilder von Leiterplatten und Baugruppen

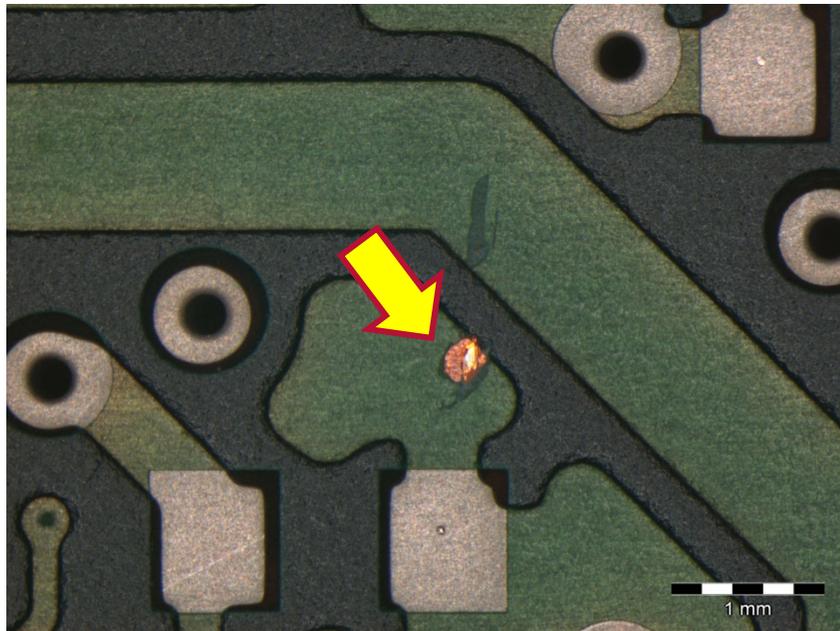
Beschädigung auf LP-Oberfläche
Cu-frei

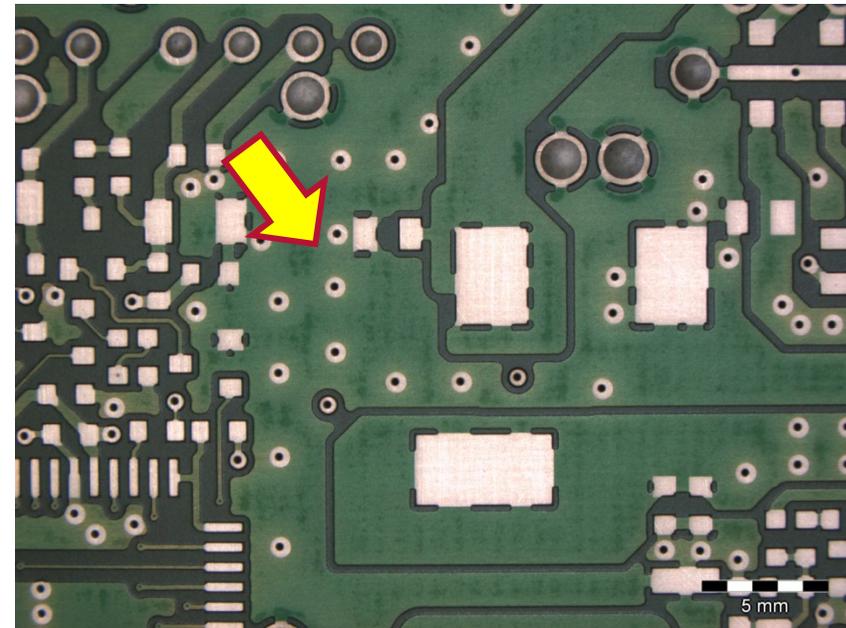
Flecken auf
Lötstopplackoberfläche

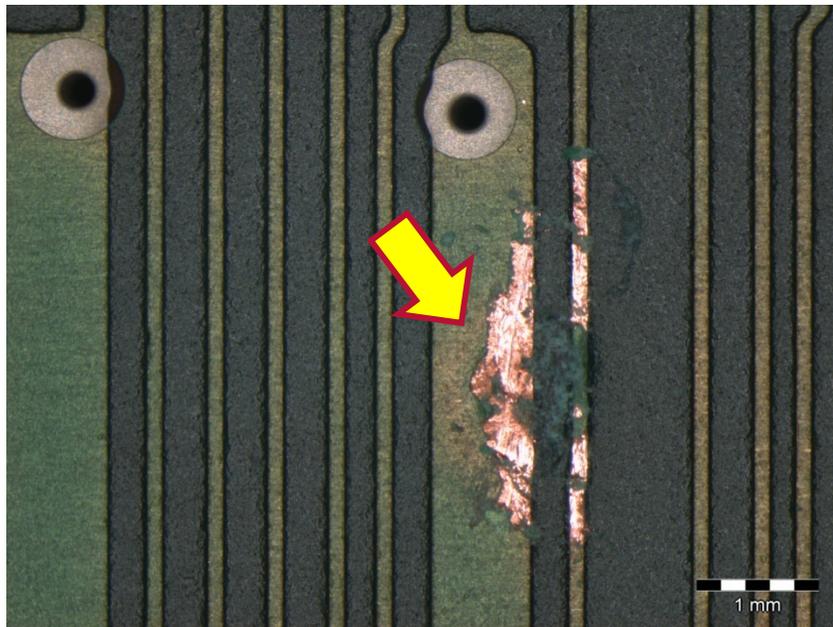
Beschädigung LP-Oberfläche, Cu-frei

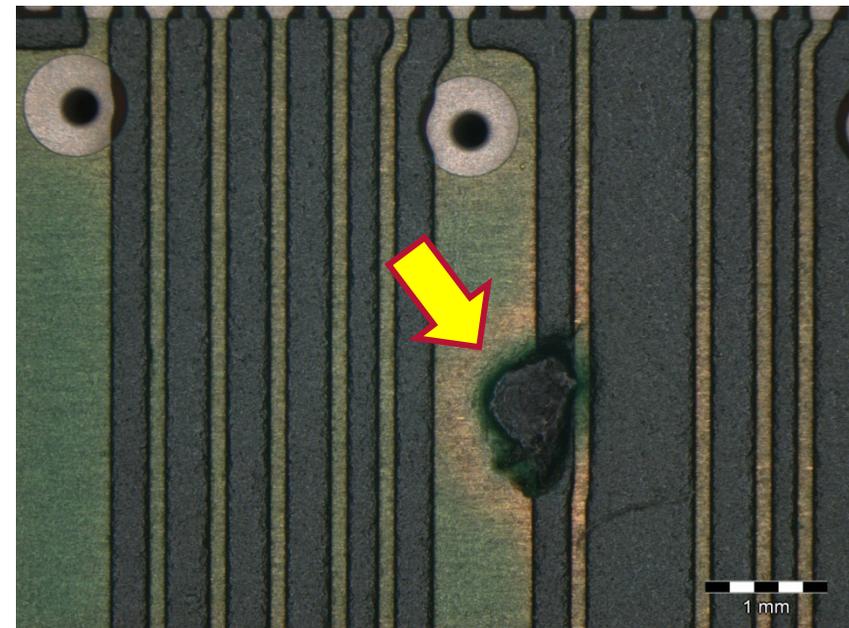
Lötstopplacktropfen, Verlaufsstörung
Lötstopplack

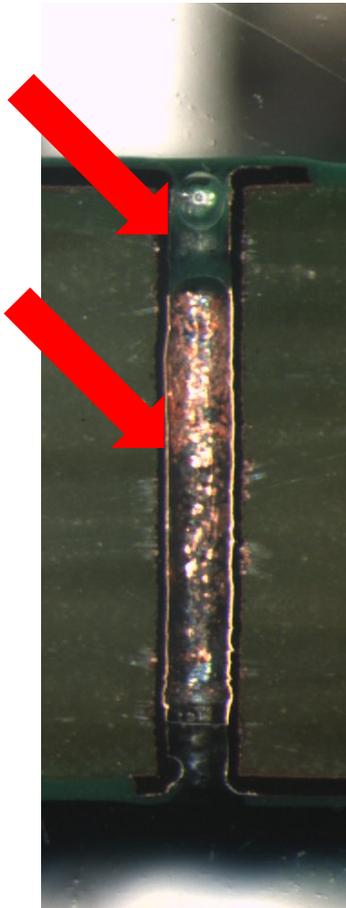
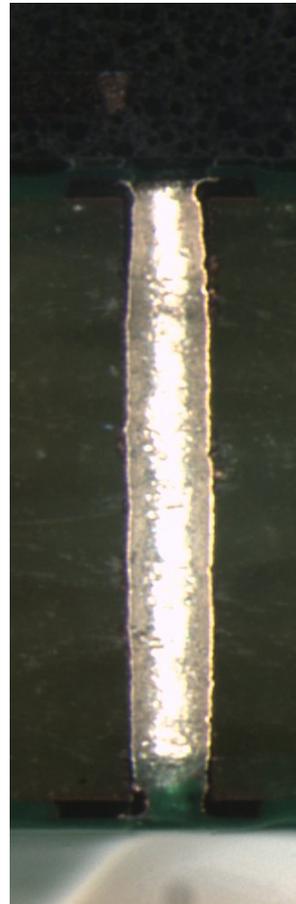
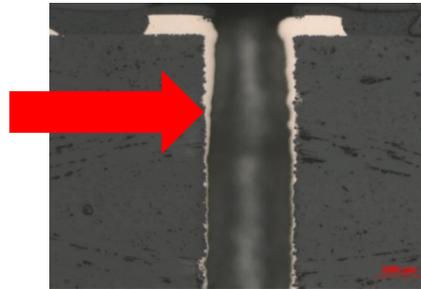
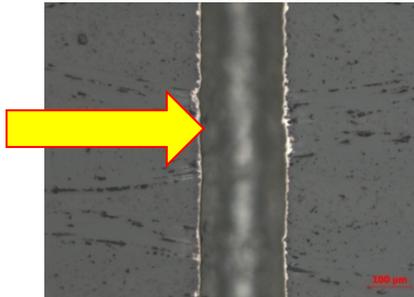
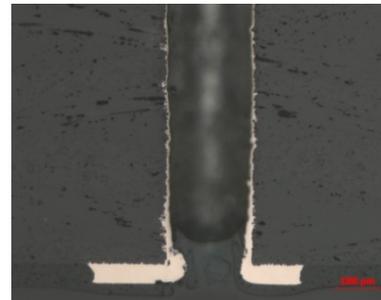
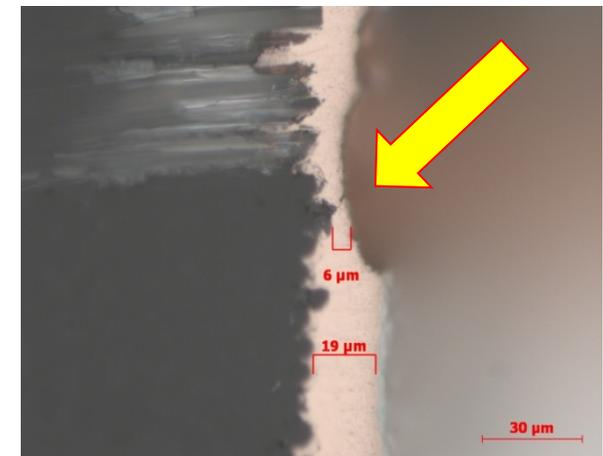
- 👉 Wanddickenunterschiede
- 👉 Cu-Dicke $< 25 \mu\text{m}$
- 👉 Prozessfehler, Lötstopplack
- 👉 Barrelcrack bei Cu-Dicke $6 \mu\text{m}$

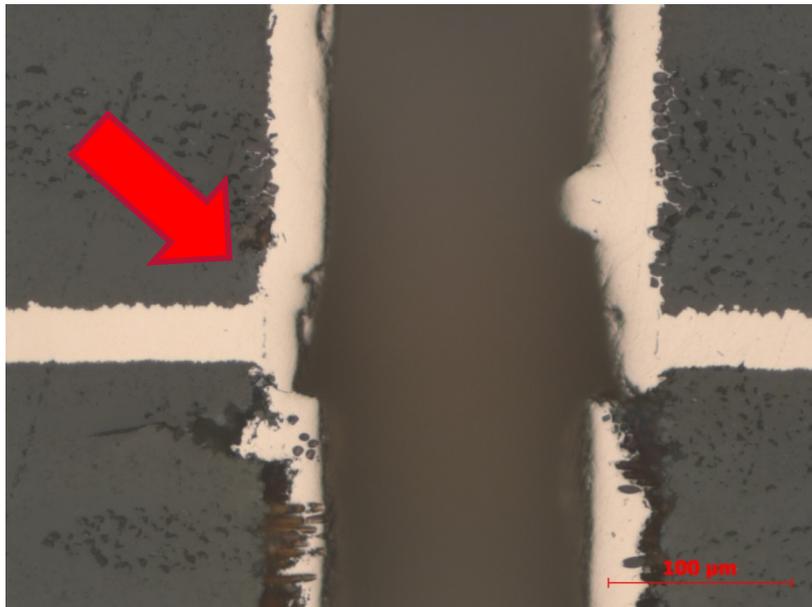
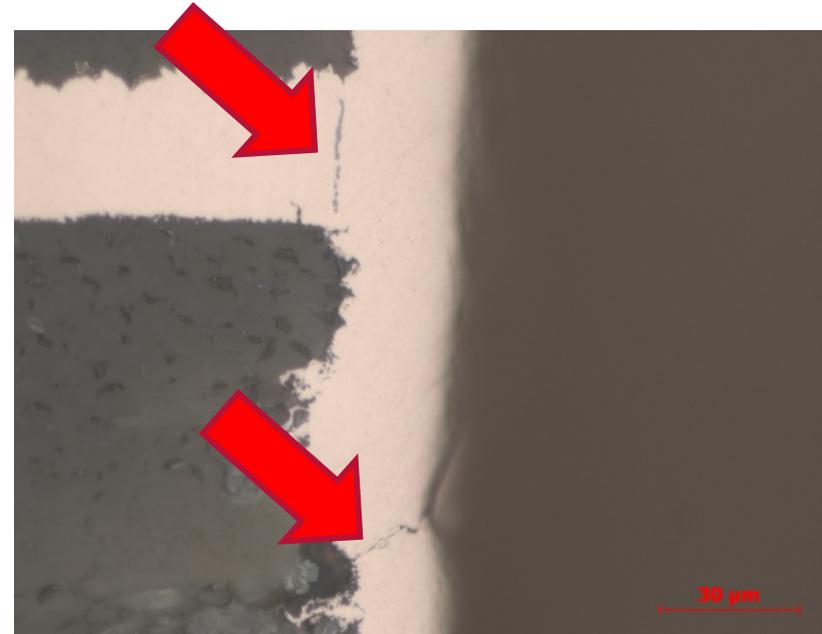
- ☞ Unzureichende Innenlagenanbindung und Hülsenmetallisierung
- ☞ Barrelcrack

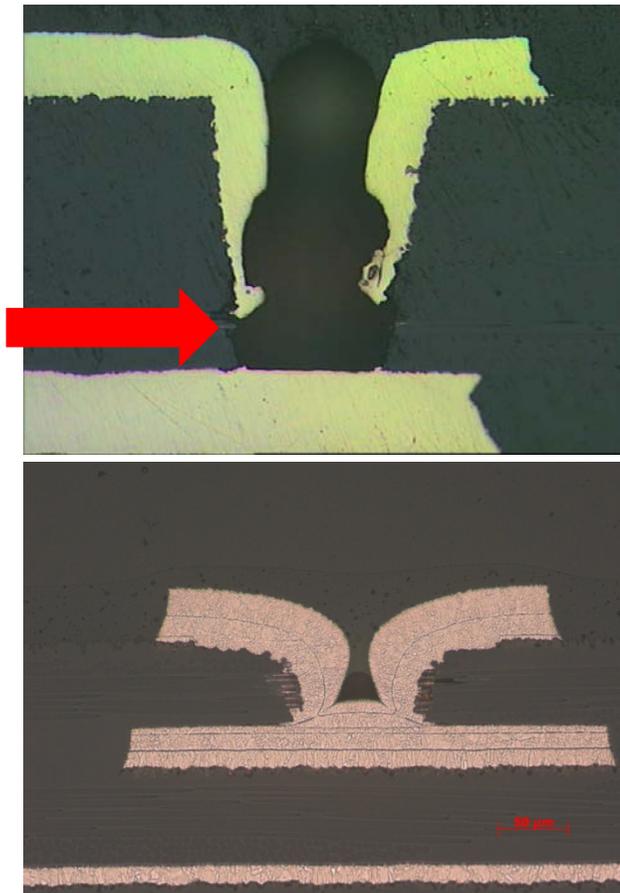
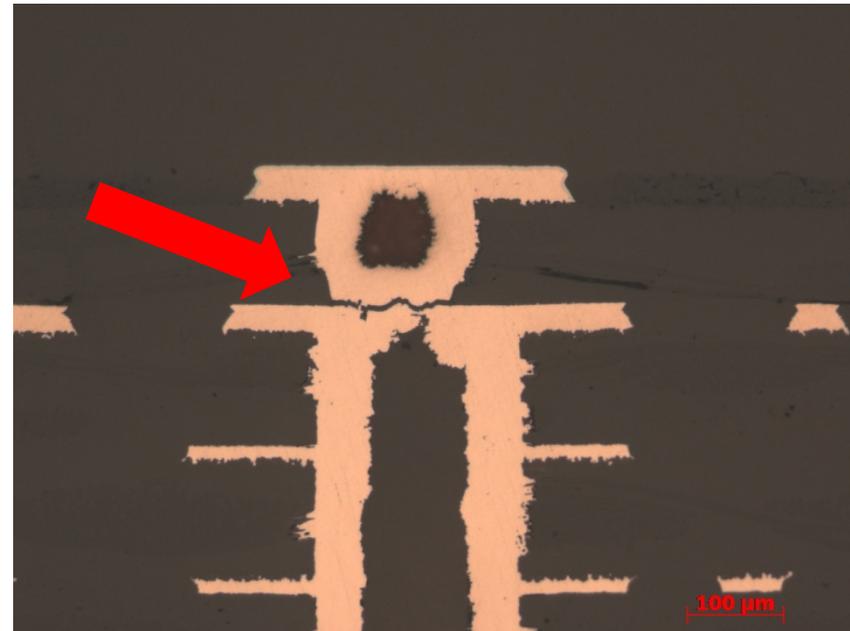
- ☞ Falsche Dielektrikumdicke, Aspektverhältnis
- ☞ Unzureichende galvanische Cu-Verbindung

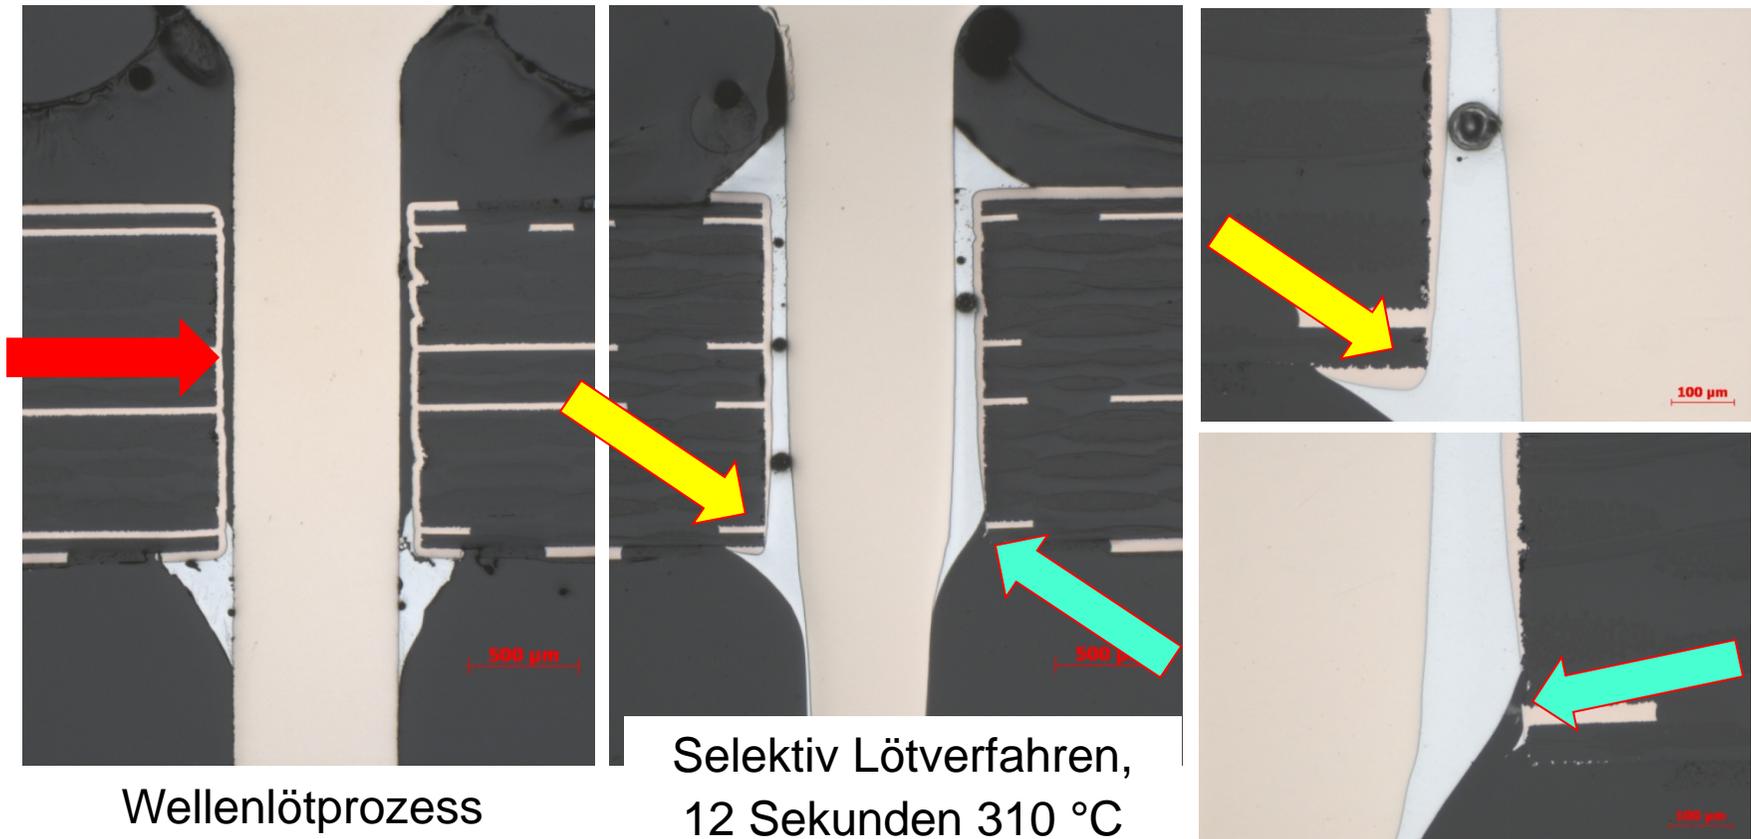
- Forderung > 50 bzw. 75 %, in Abhängigkeit des LP-Aufbaus

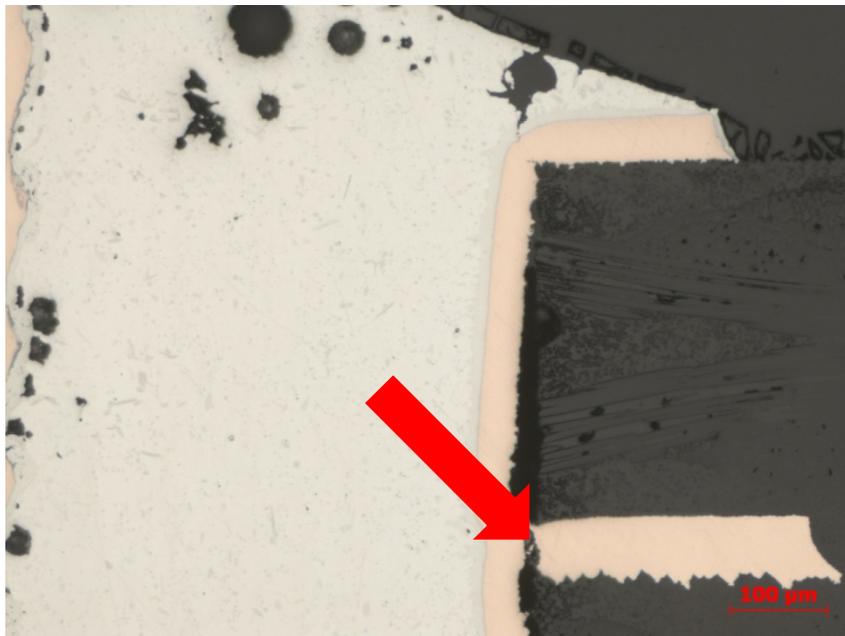
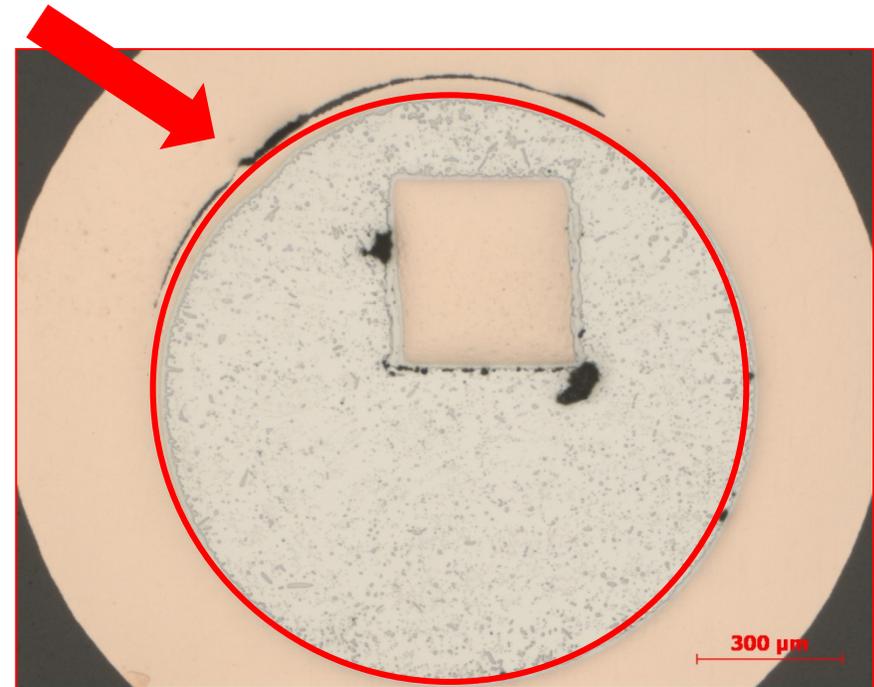
Ansichten im Vertikal- und Horizontalschliff
Ursache: Ungünstiges Layout

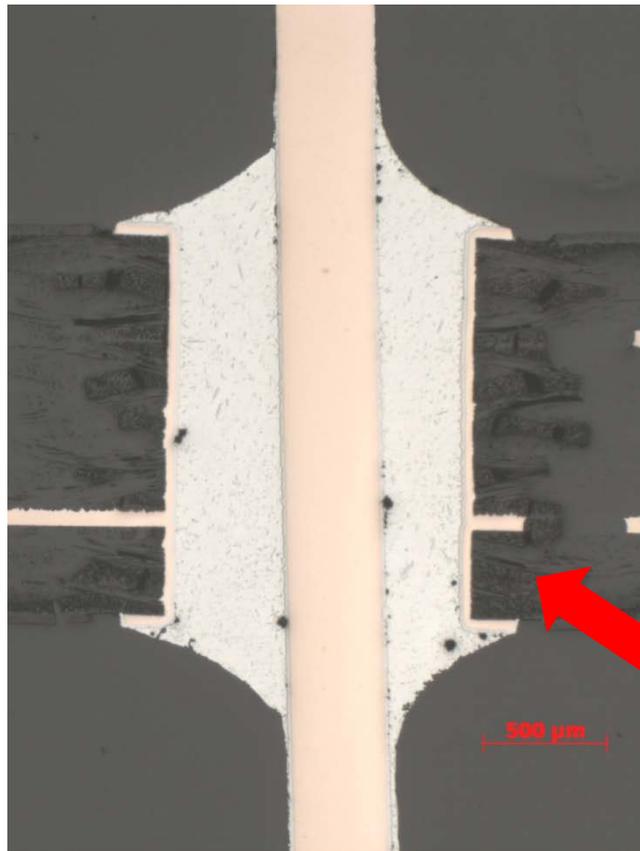
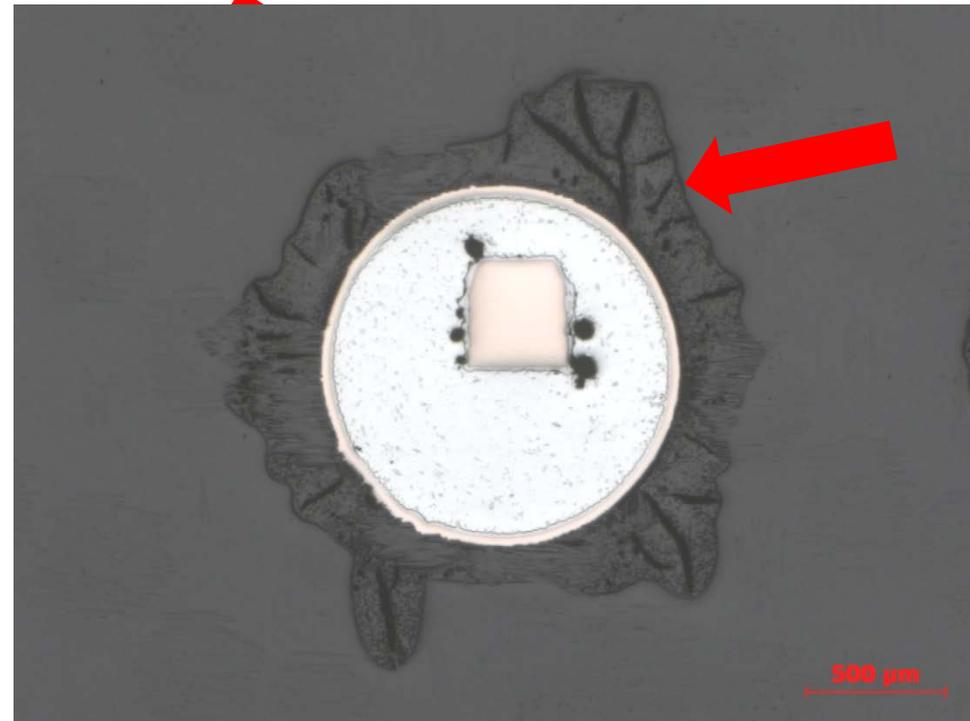
Risse in der Leiterplattenmatrix
Ansichten im Vertikal- und Horizontalschliff

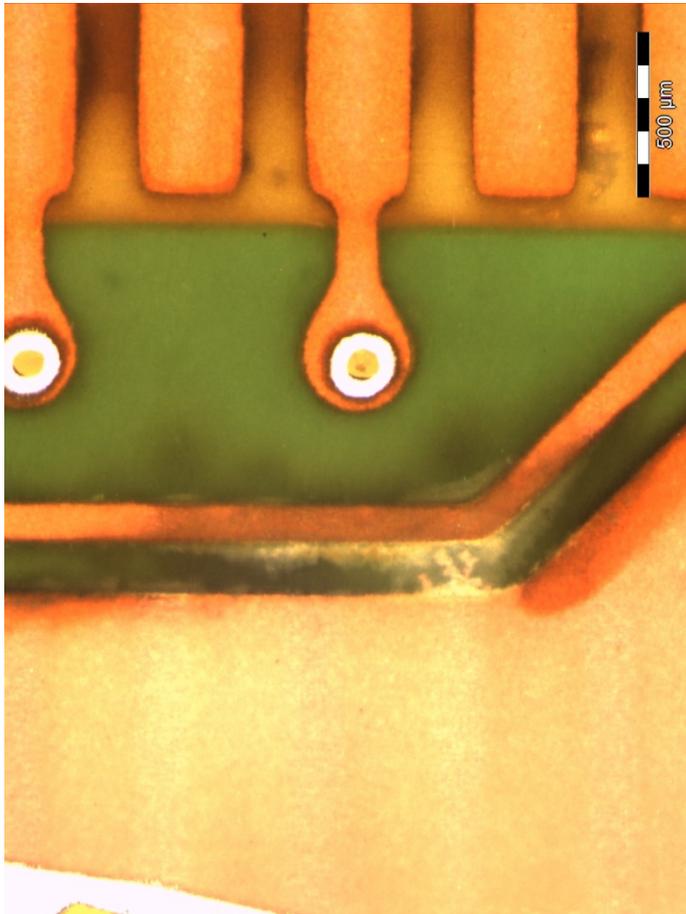
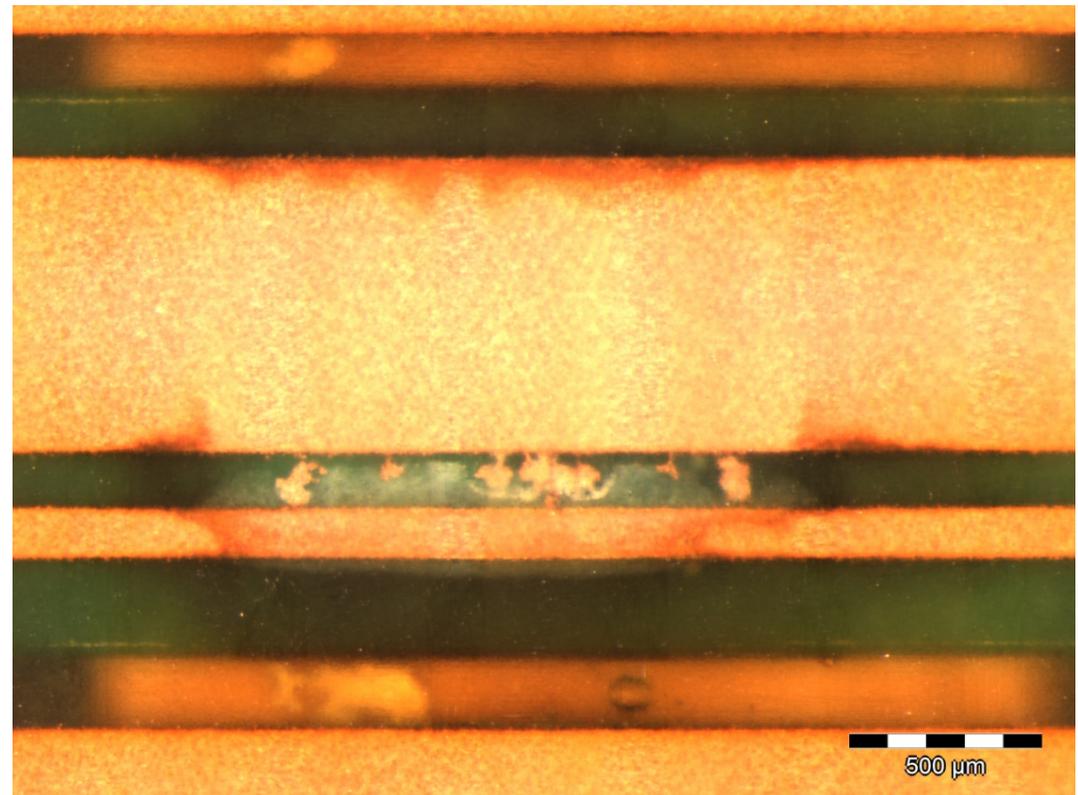
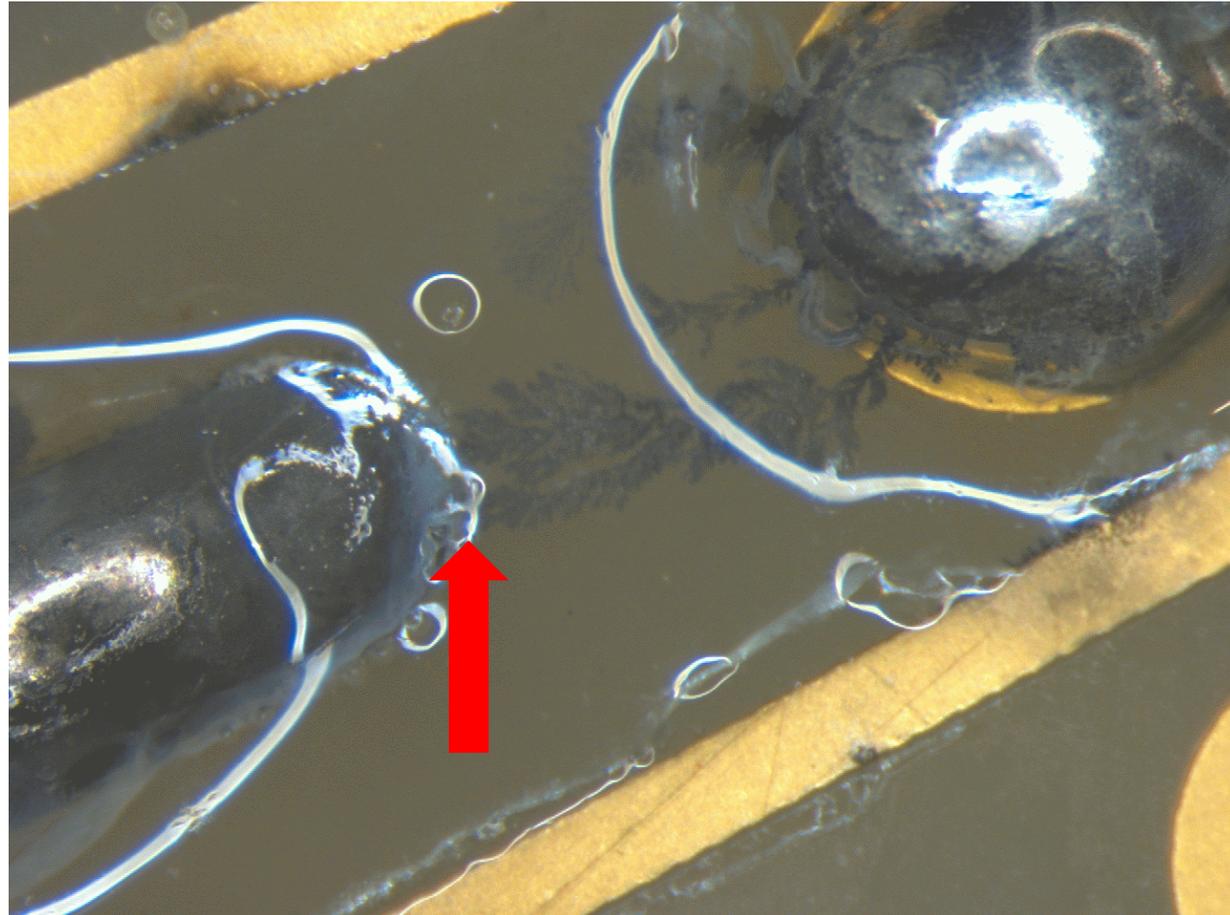
Dendriten

☞ Ursache:

Flussmitteltreste
eines Flussmittels
nach Handlötung der
Klasse **F-SW 24**
nach **DIN 8511**

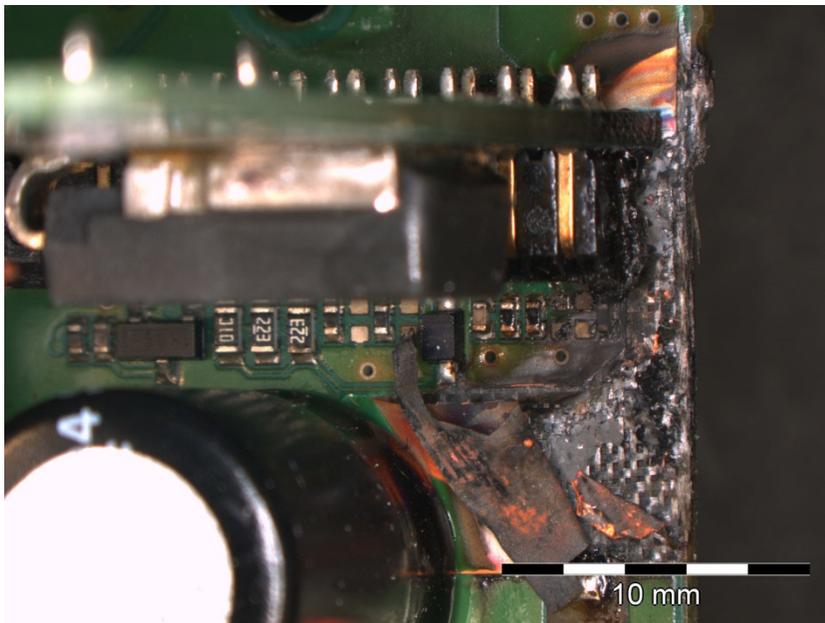
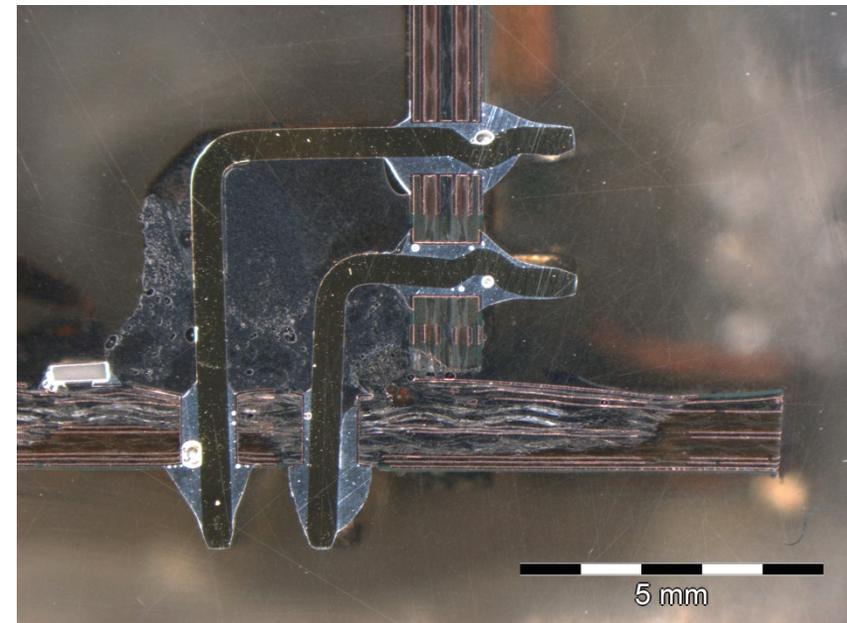
Ausfall Baugruppe aufgrund von Oberflächenverunreinigungen

☞ BG mit chem. Sn Finish

☞ 2x Reflow, chem. Sn in Lösung

☞ Tochterboard wurde mit einem Flussmittel der Klasse **F-SW 24 nach DIN 8511** gelötet.

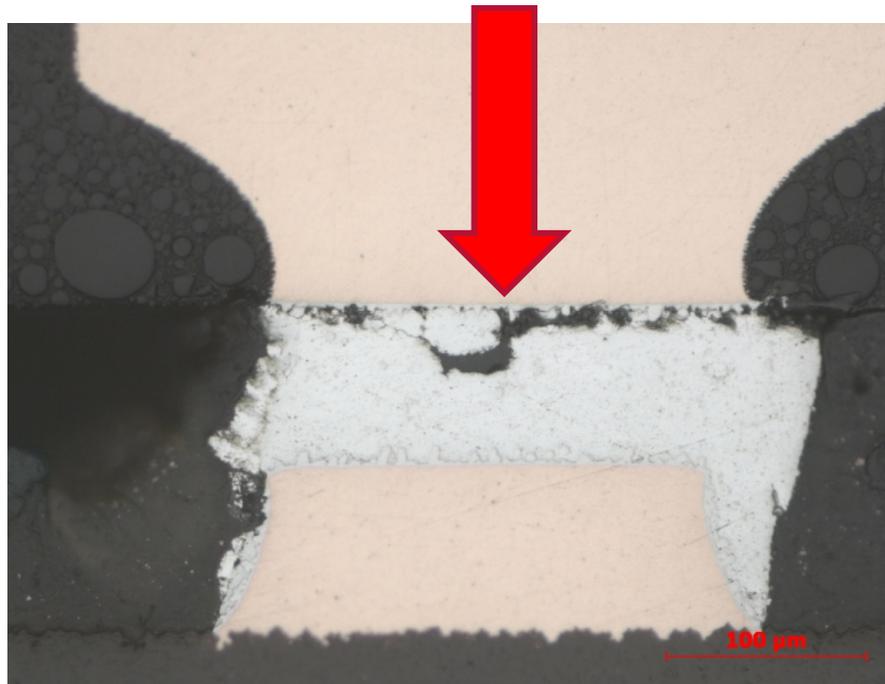
Durchriss Lötstelle

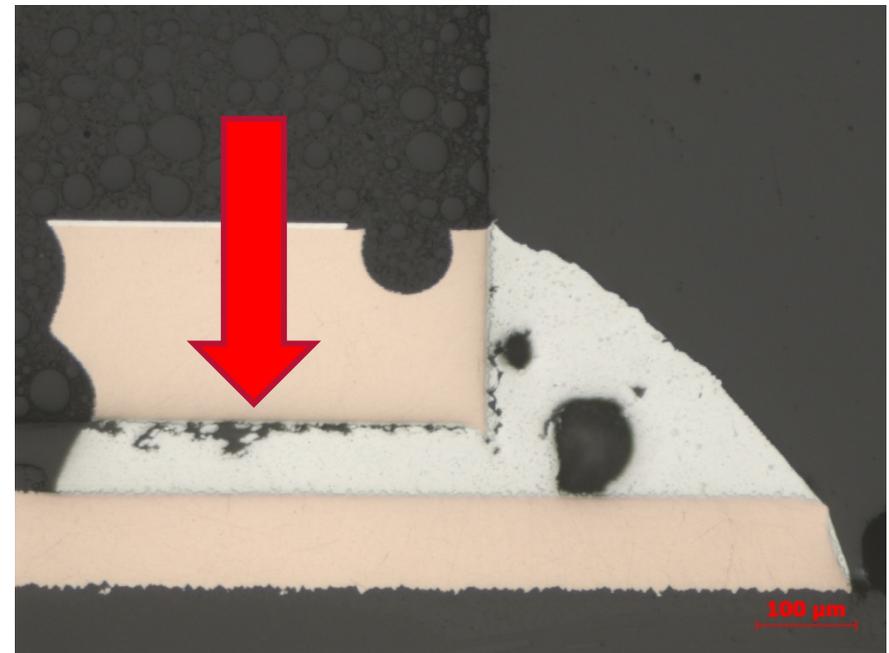
Gefüge zerrüttet

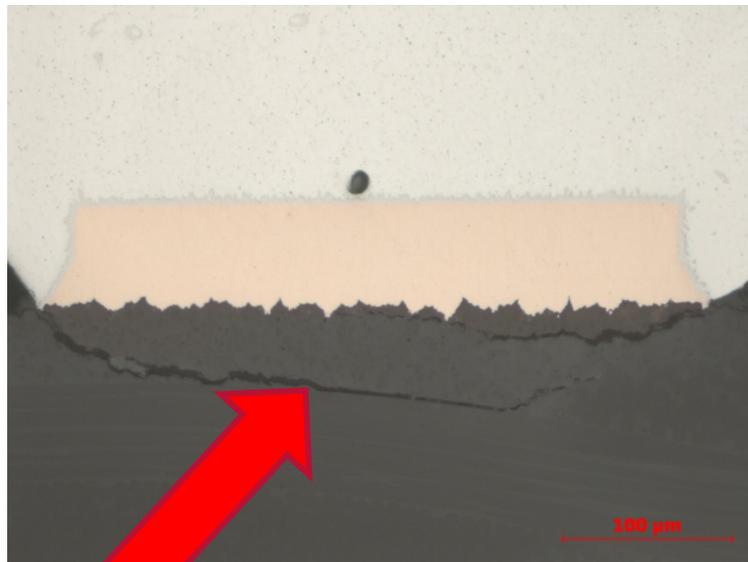
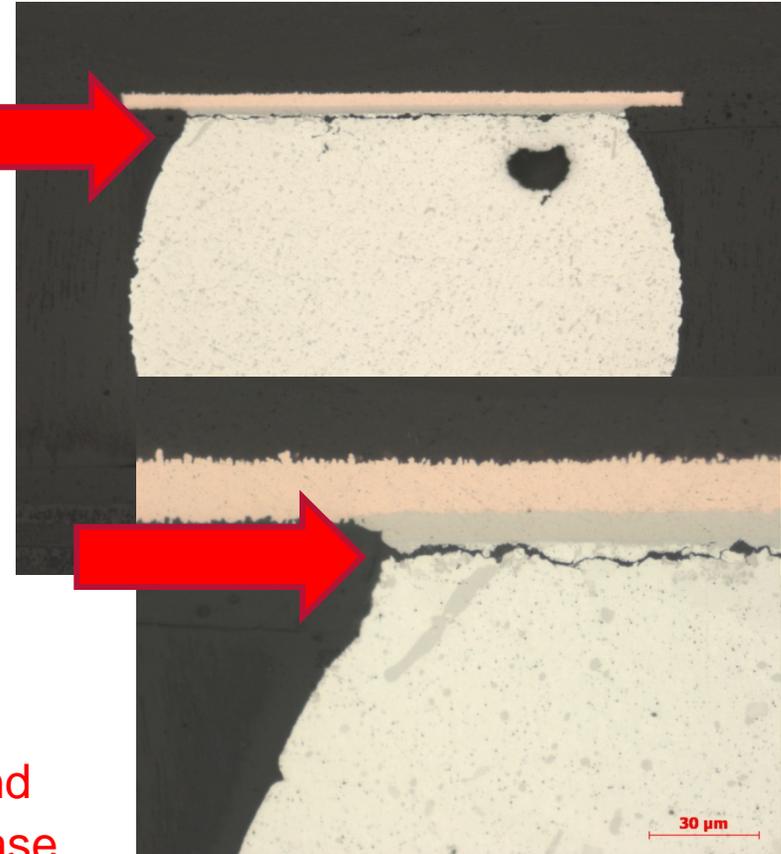
- ☞ Risse in LP-Matrix unter BGA-Land
- ☞ Risse entlang intermetallischer Phase

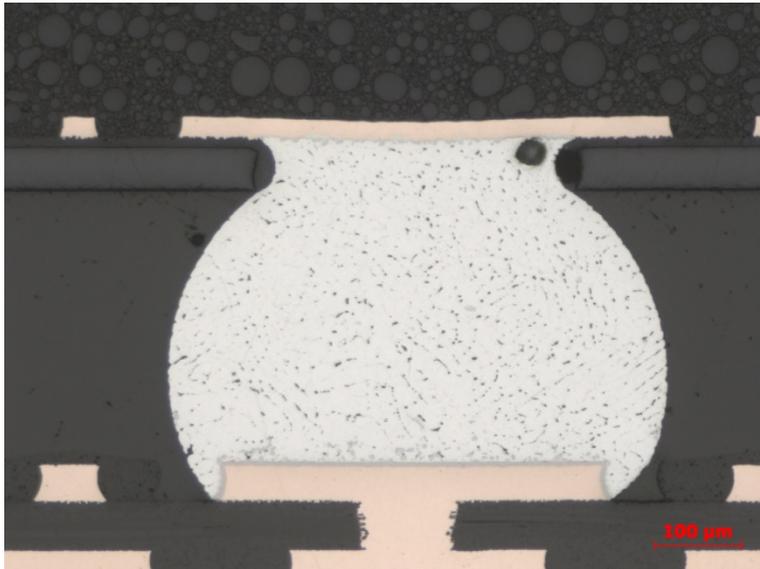
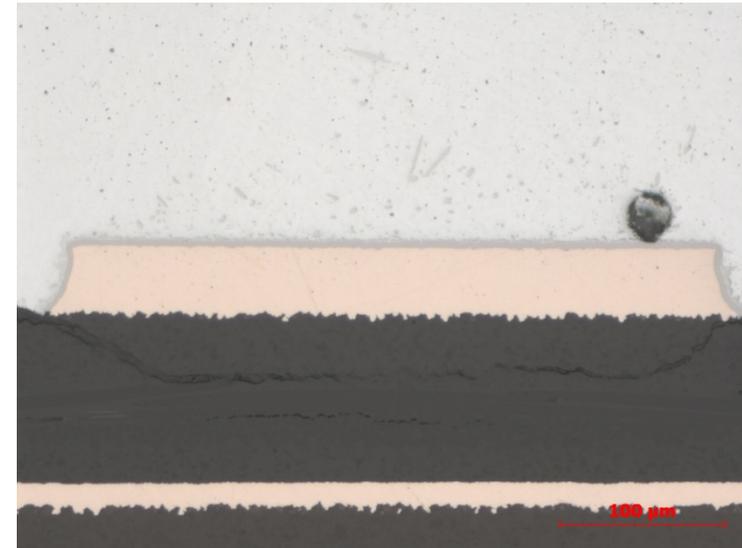
- ☞ Risse unter BGA-Land: Festigkeit LP/Material!!!
- ☞ Schwachstelle BGA-Lötstelle: Anbindung Ball zu Bauelement

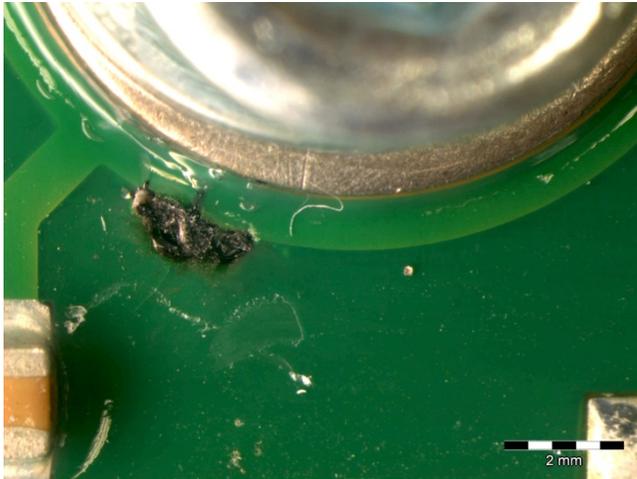
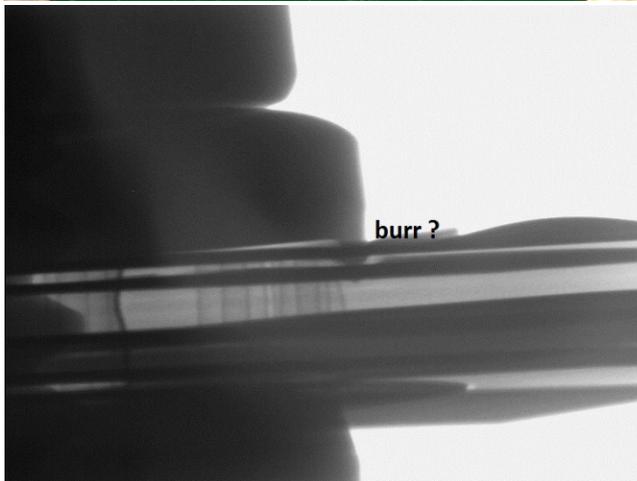
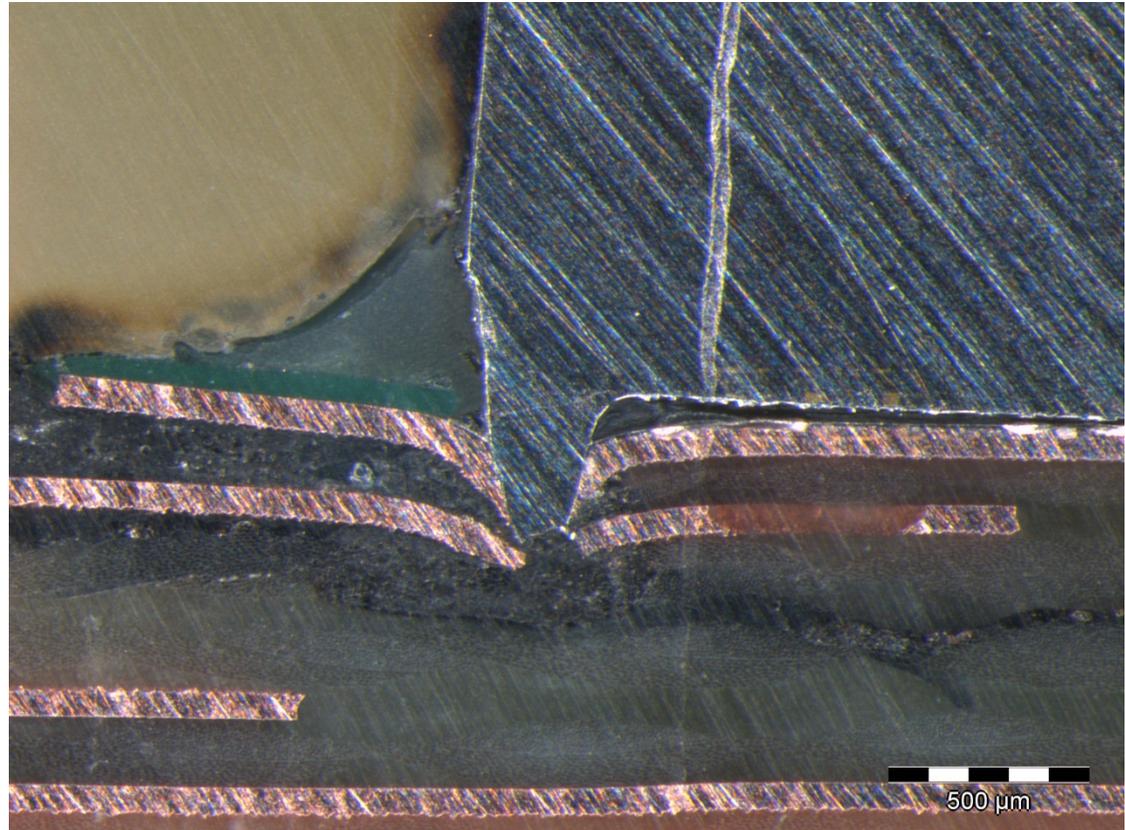
☞ Grat an Unterlegscheibe führt zu Kurzschluss
