Robuste Halbleiter Komponenten – Erfolge und Risiken

Robustness Validation Euroforum
Uwe Thiemann
RoodMicrotec Stuttgart (D)

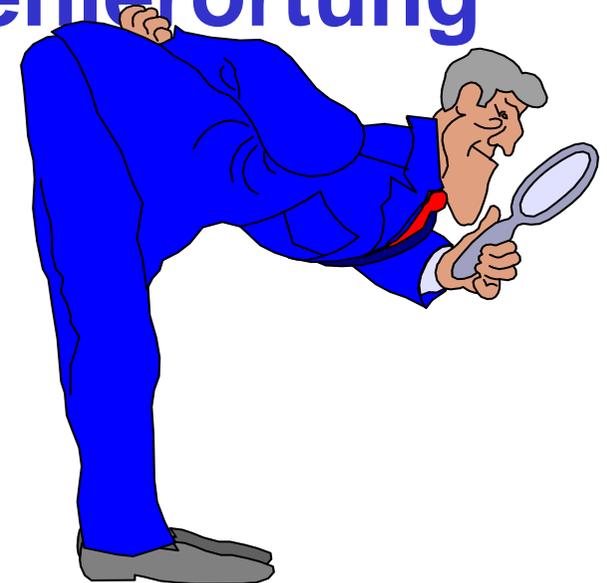
Wichtige Methoden für die Fehlerortung

- Emissionsmikroskopie
-

- Flüssigkristallanalyse
-

- Vereisungsortung
-

- Infrarot-Thermografie
-

- OBIRCH und verwandte Lasertechniken
-

- EBIC/ OBIC
-

- Potentialkontrastverfahren (REM/ FIB/ e-Beam)
-

- Magnetische Mikroskopie
-

- PICA

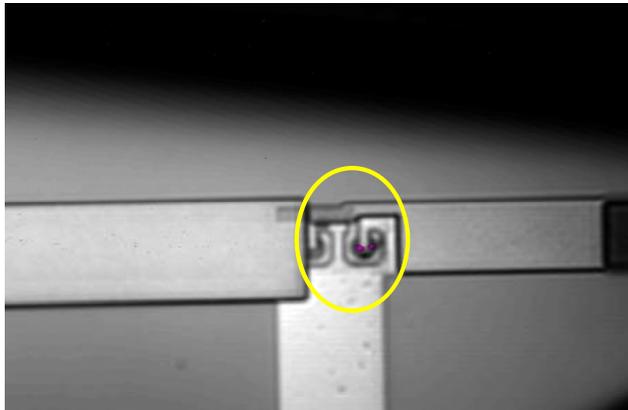
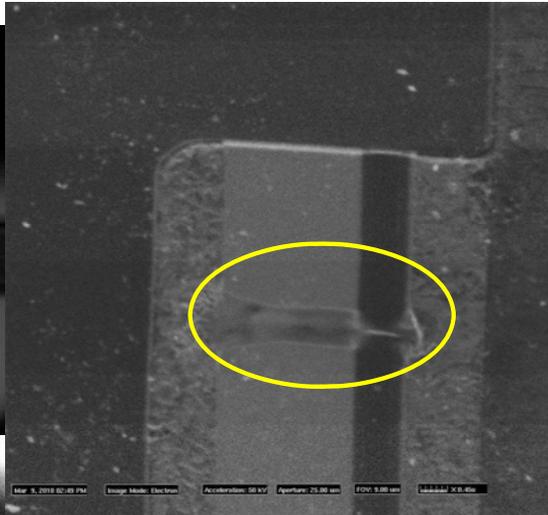
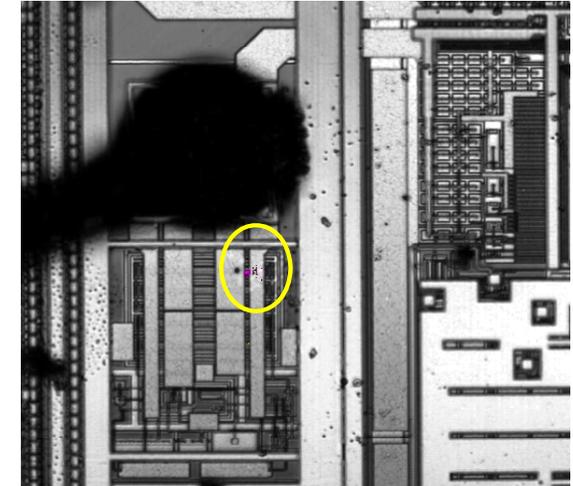
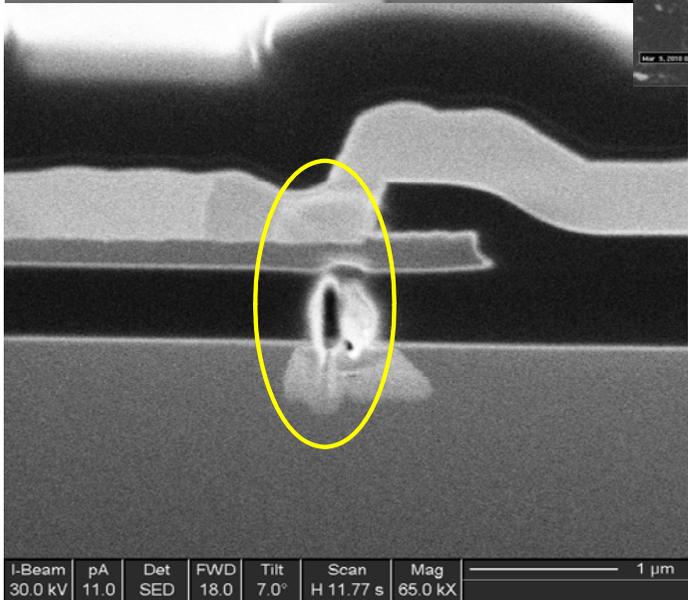
Beispiele für ESD-Schäden über Pins...

...vom kaum nachweisbaren p/n
Leckpfad bis zu EOS-ähnlichen
Durchschlägen, oft begleitet von
Sekundärschäden, z.B. durchge-
brannten Leiterbahnen

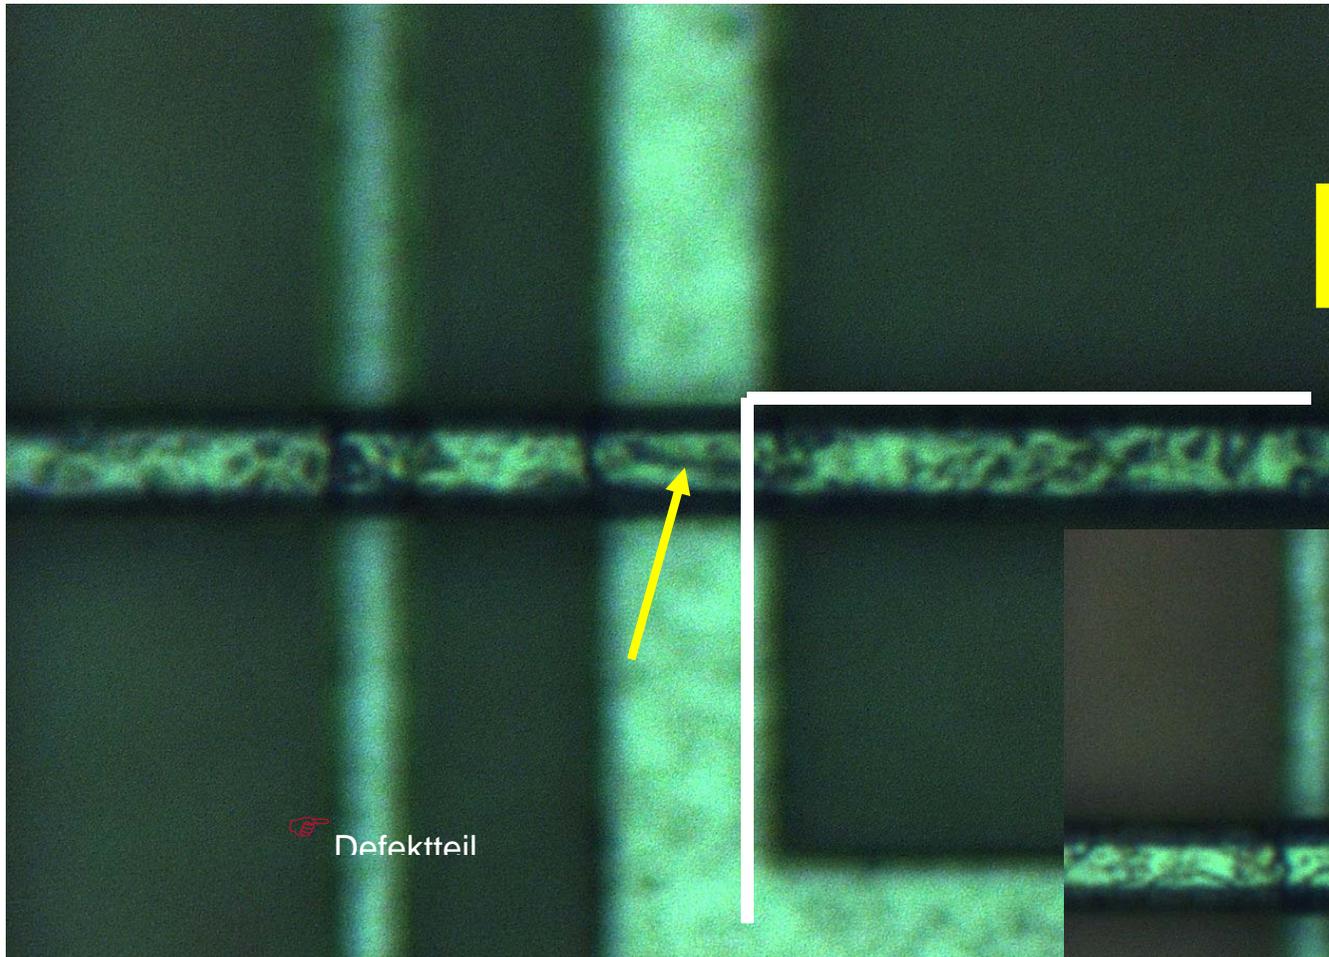
Im Lichtmikroskop

Bei Random-Suche im
Lichtmikroskop gefunden !

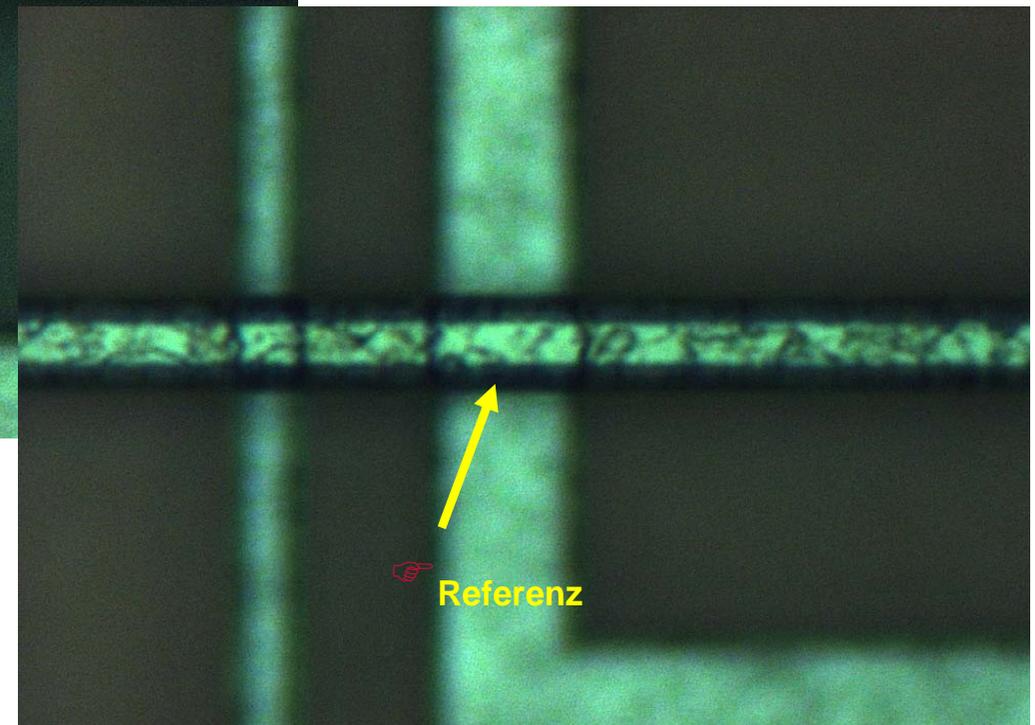
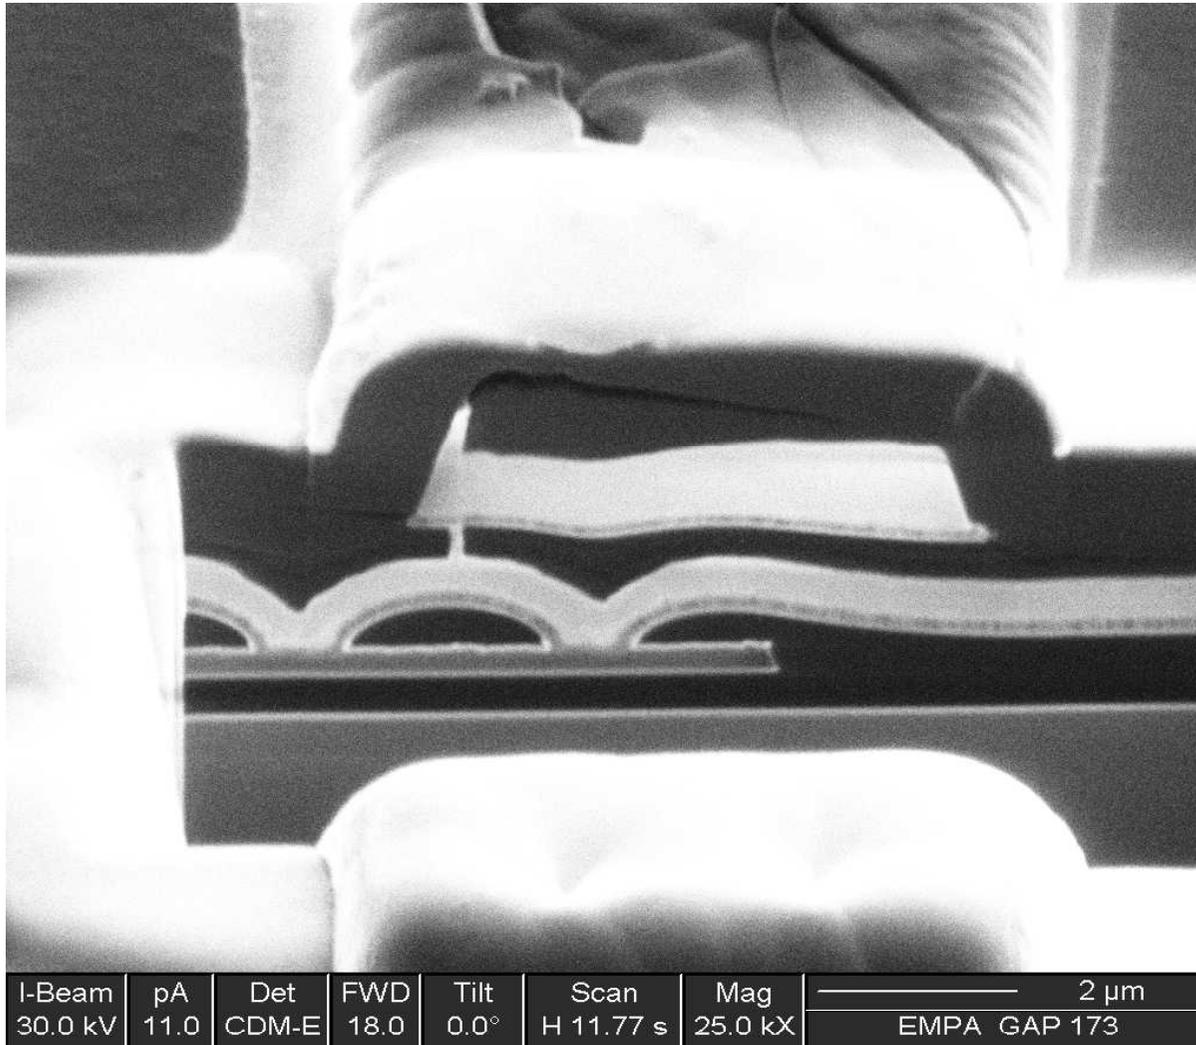
Defekt der sich als ESDFOS herausstellte

☞ ESDFOS Fehler lassen sich mit anderen Verfahren nur schwer oder gar nicht finden.

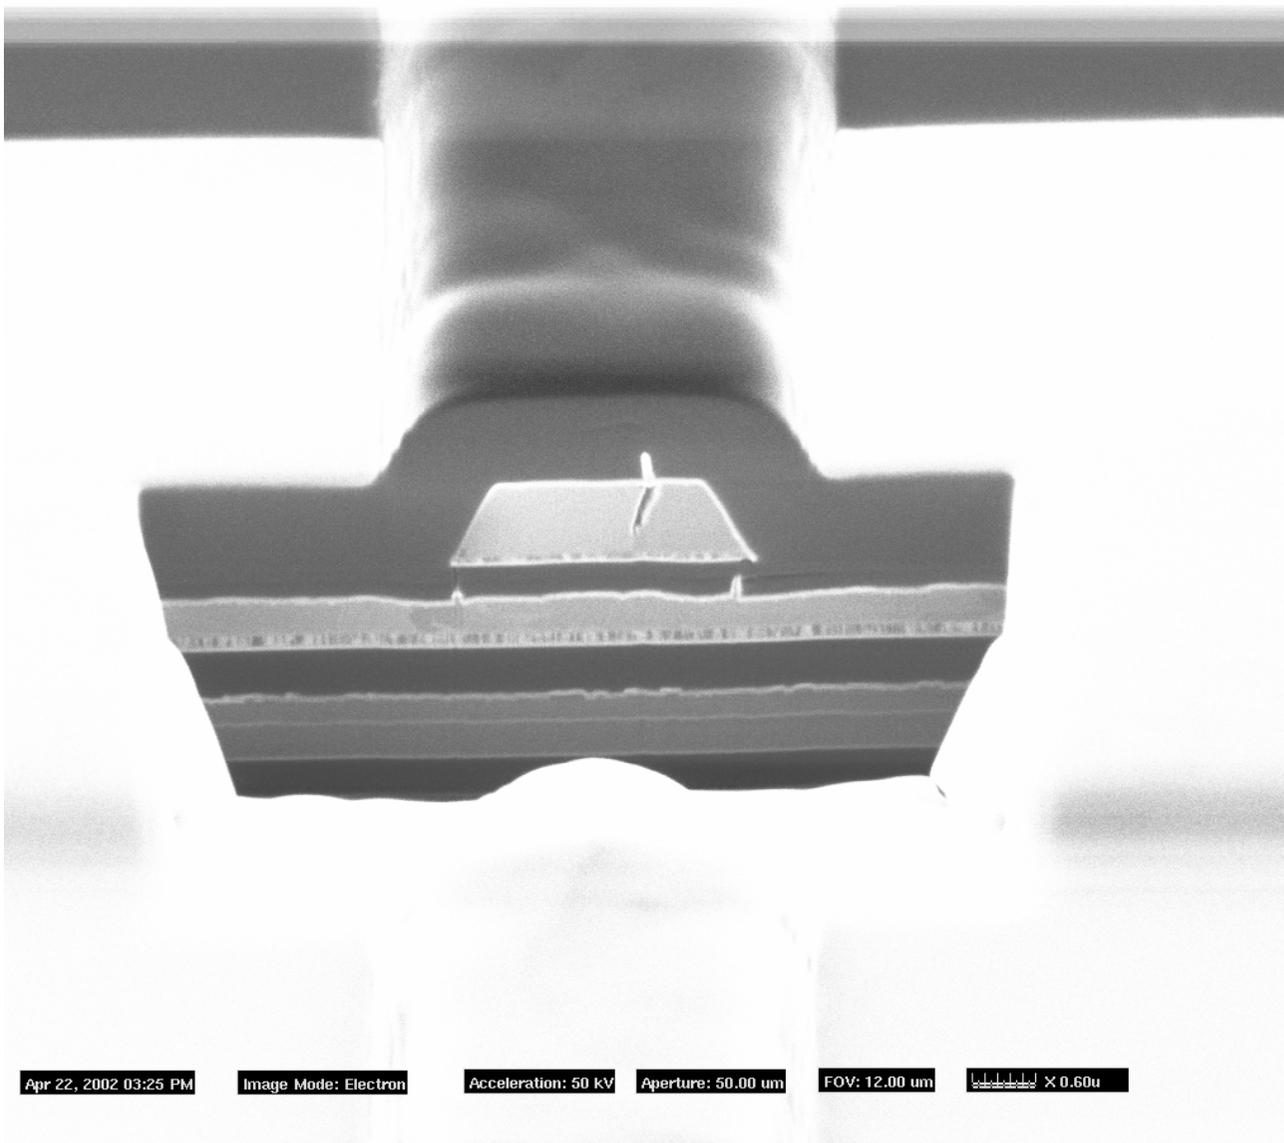
☞ Referenzdevice, elektrisch gut,
aber nächstes Chip neben dem
Defektchip auf der gleichen Rolle,
an der gleichen Stelle blind
geschnitten

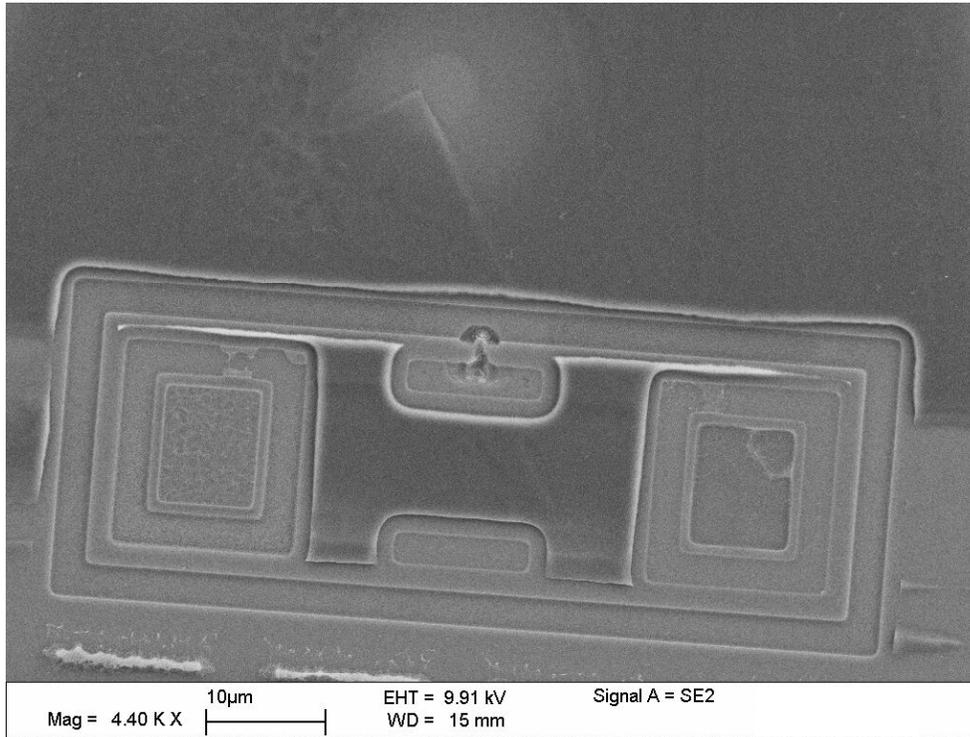
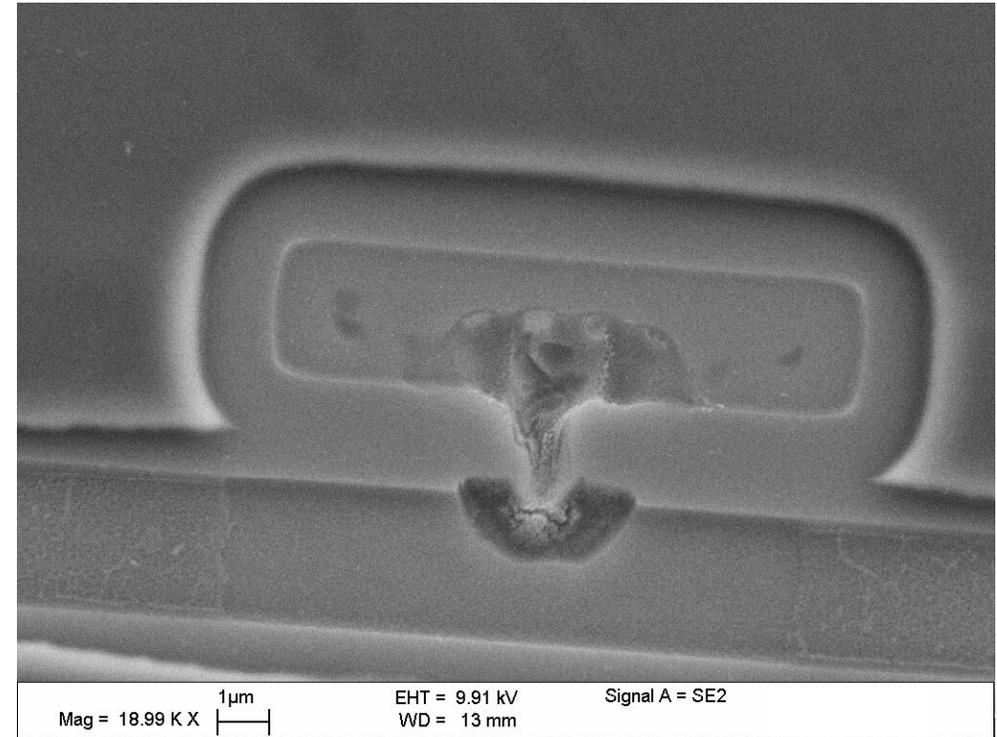
Integrierter Schaltkreis

- 👉 Rückpräparation zeigt mechanische Zerstörung
- 👉 ESD, EOS oder durch ESD verursachter EOS
- 👉 Volumen mehrere μm^3 -> zu groß für reinen ESD Schaden

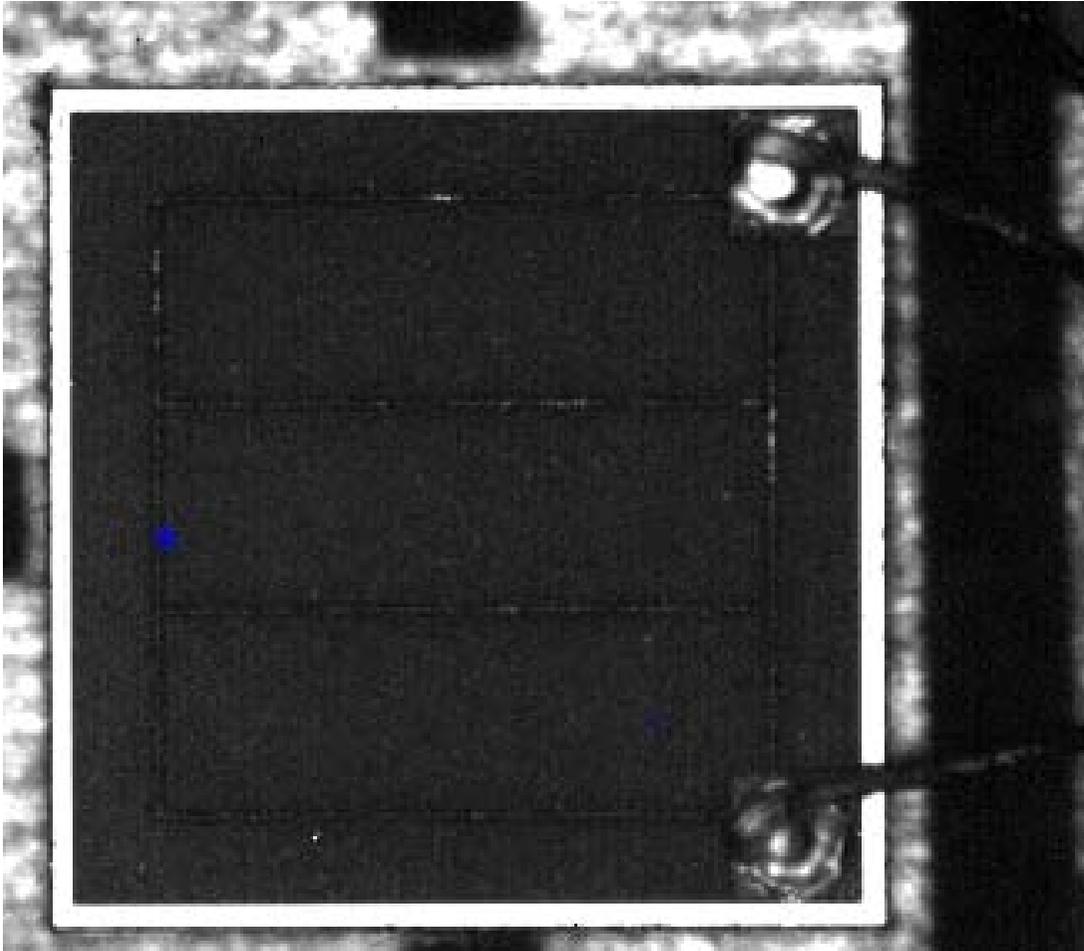
Fehlerortung mittels EMMI

LED-Fehleranalyse

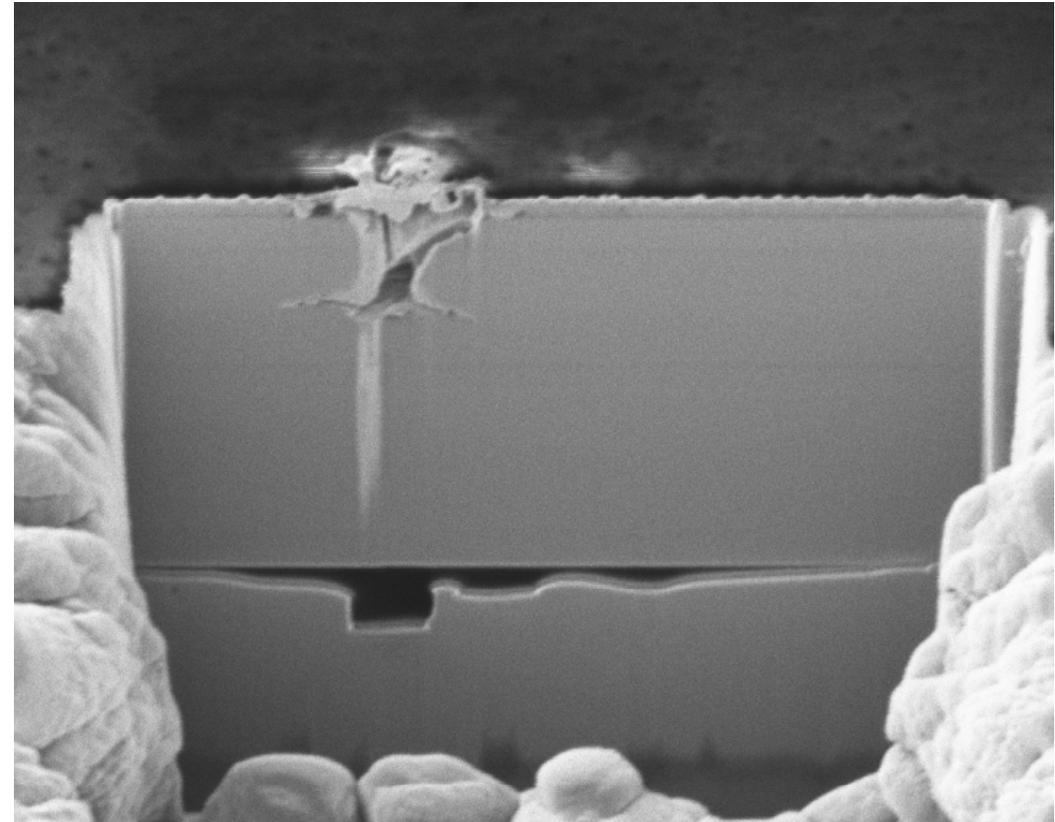
EOS schaden im FIB-Querschnitt

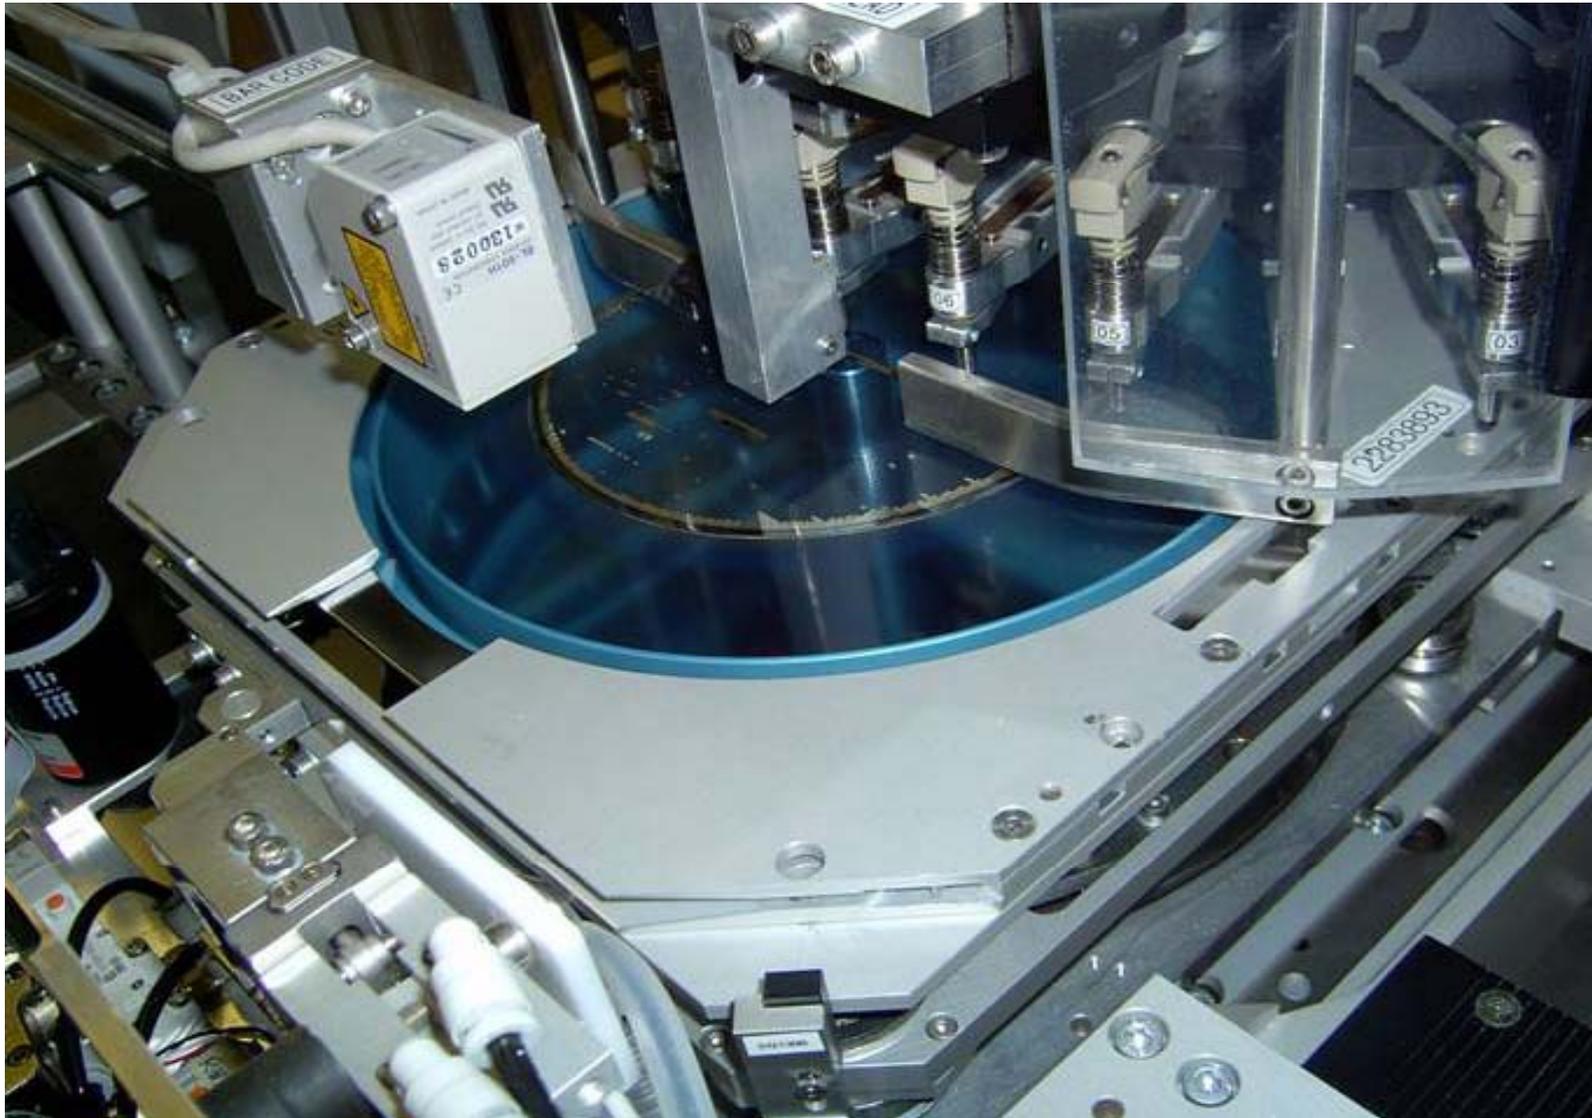
Erdungsprobleme

☞ Picker-Chuck aus eloxiertem Metall. Die Pickerköpfe sind z.T. geerdet, z.T. ungeerdet mit Isolierspannungen $>500V$

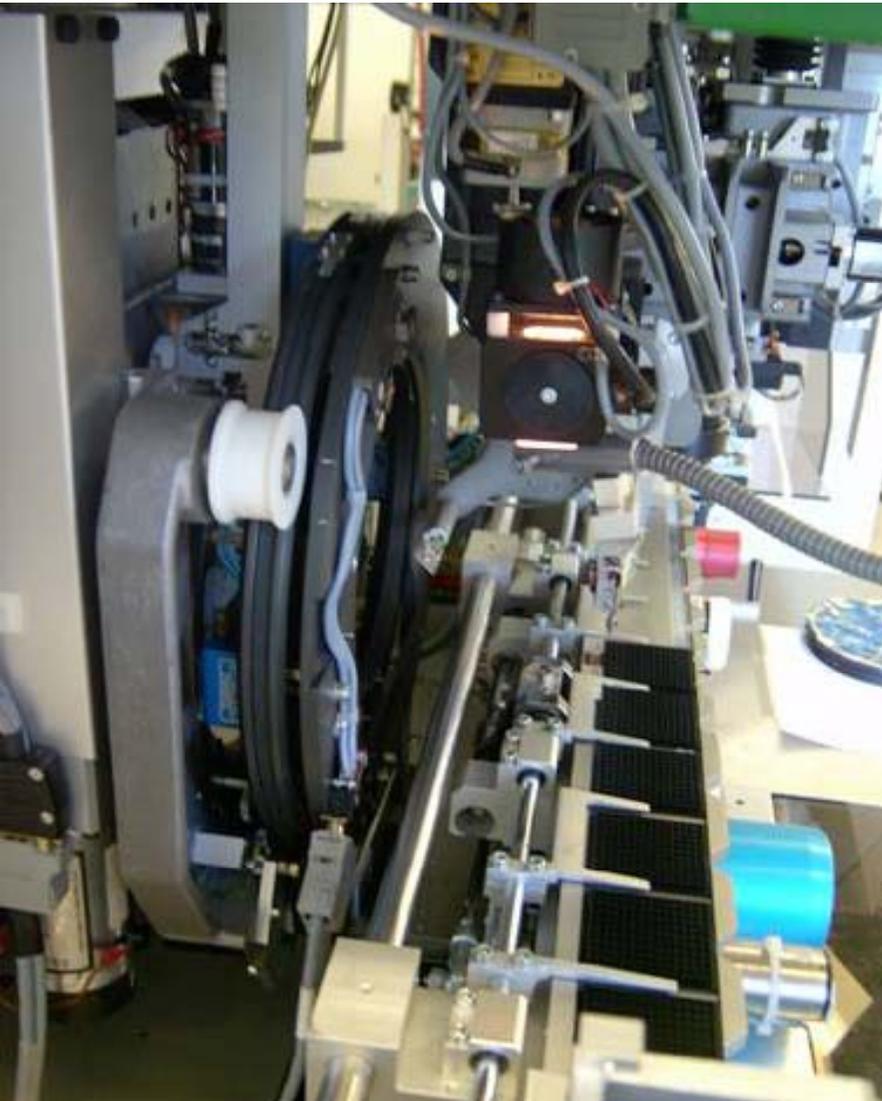
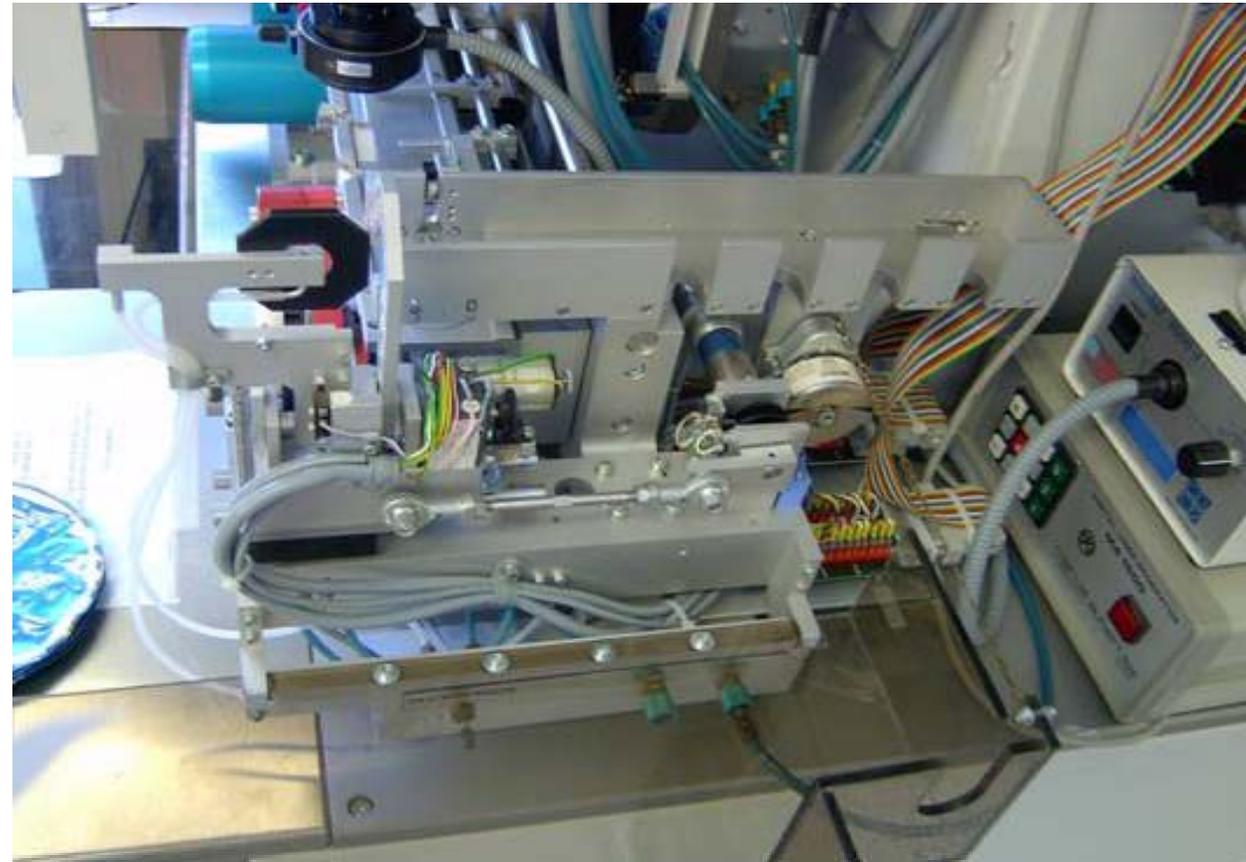
Erdungsprobleme

☞ Waferhalter in Teflonlager, ungeerdet (links), Aufbau mit eloxiertem Alu (rechts). Auch aneinander geschraubte Metallteile isolieren z.T. bis 1 kV !

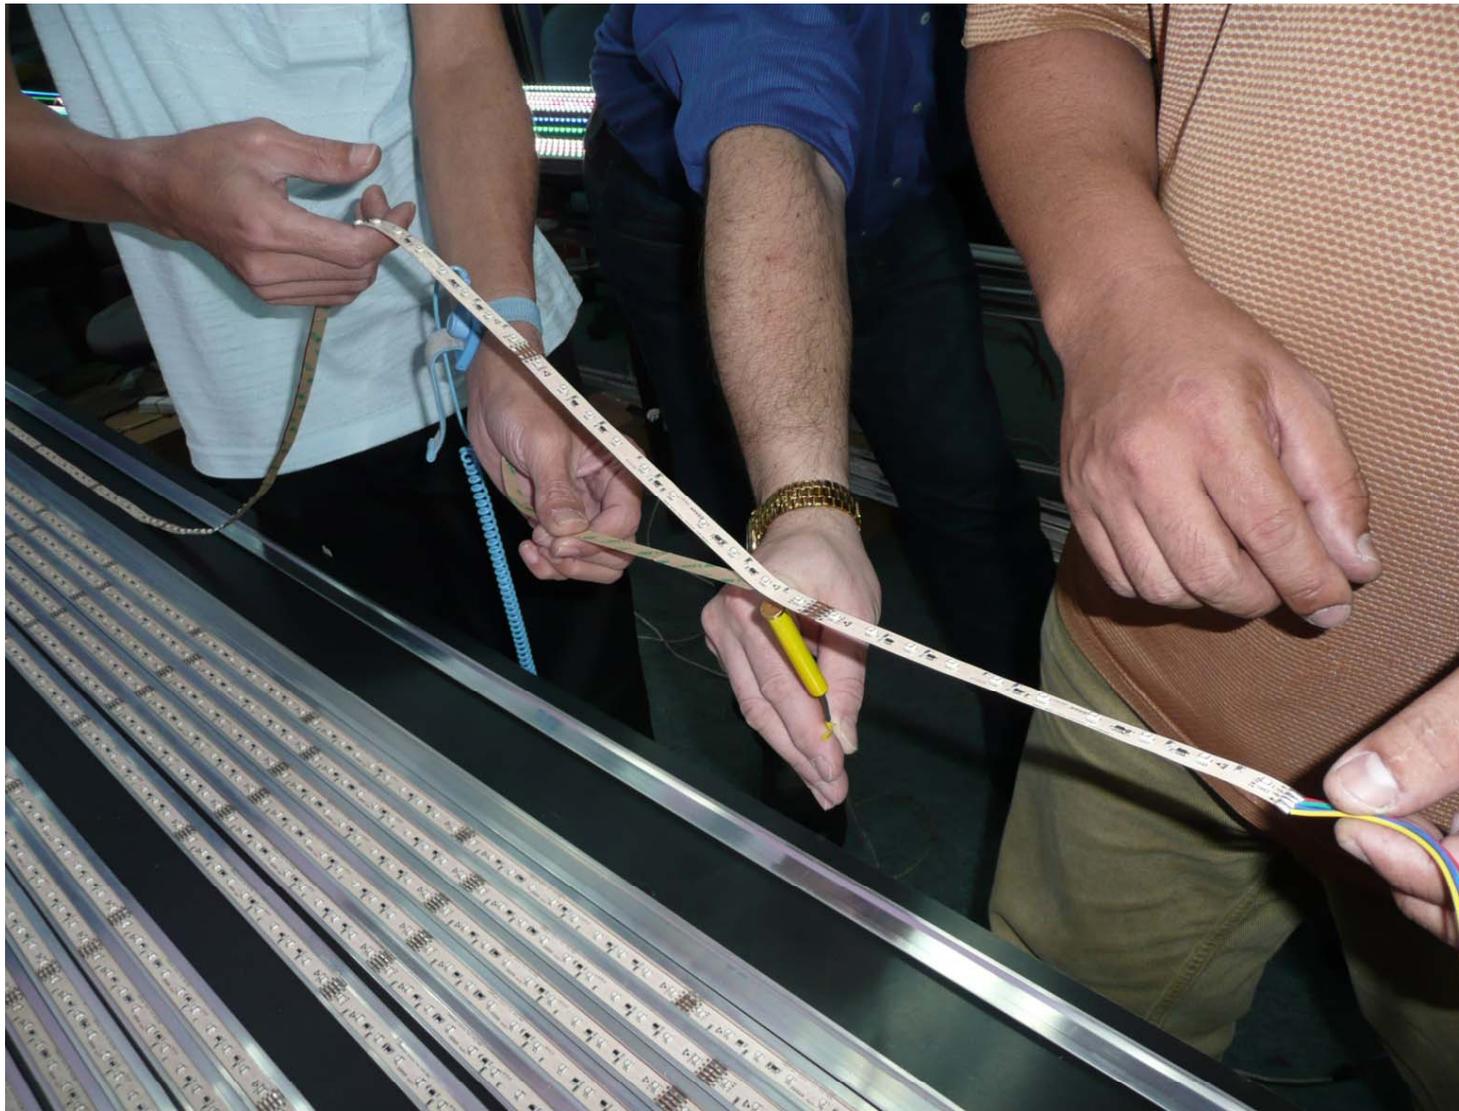
Fehler - LED „Handling“

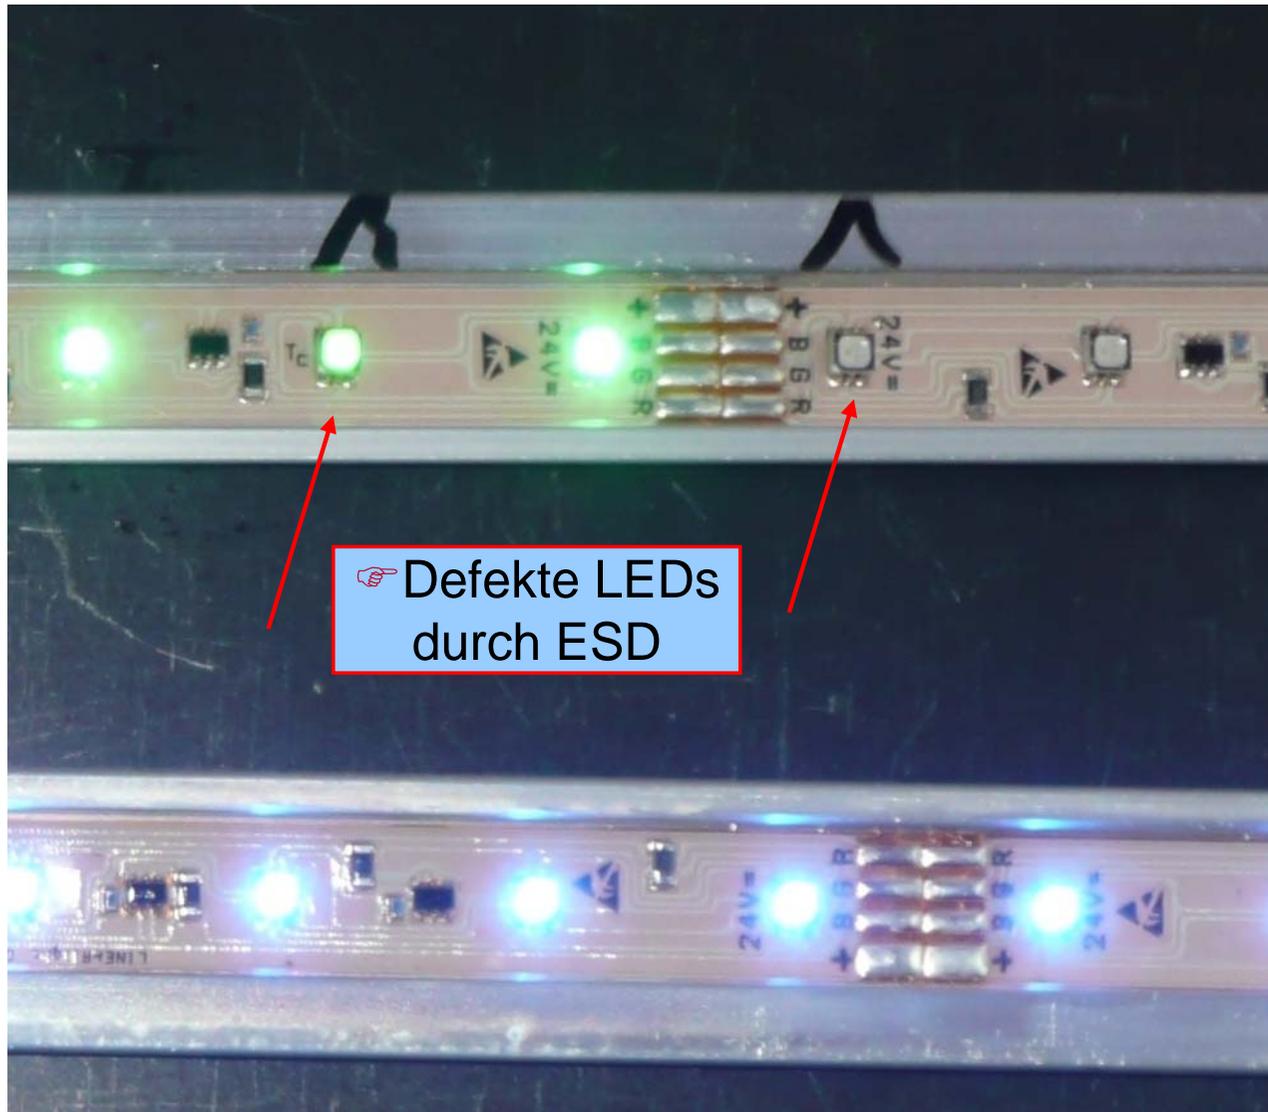
Fehler - LED Fertigungsaspekte

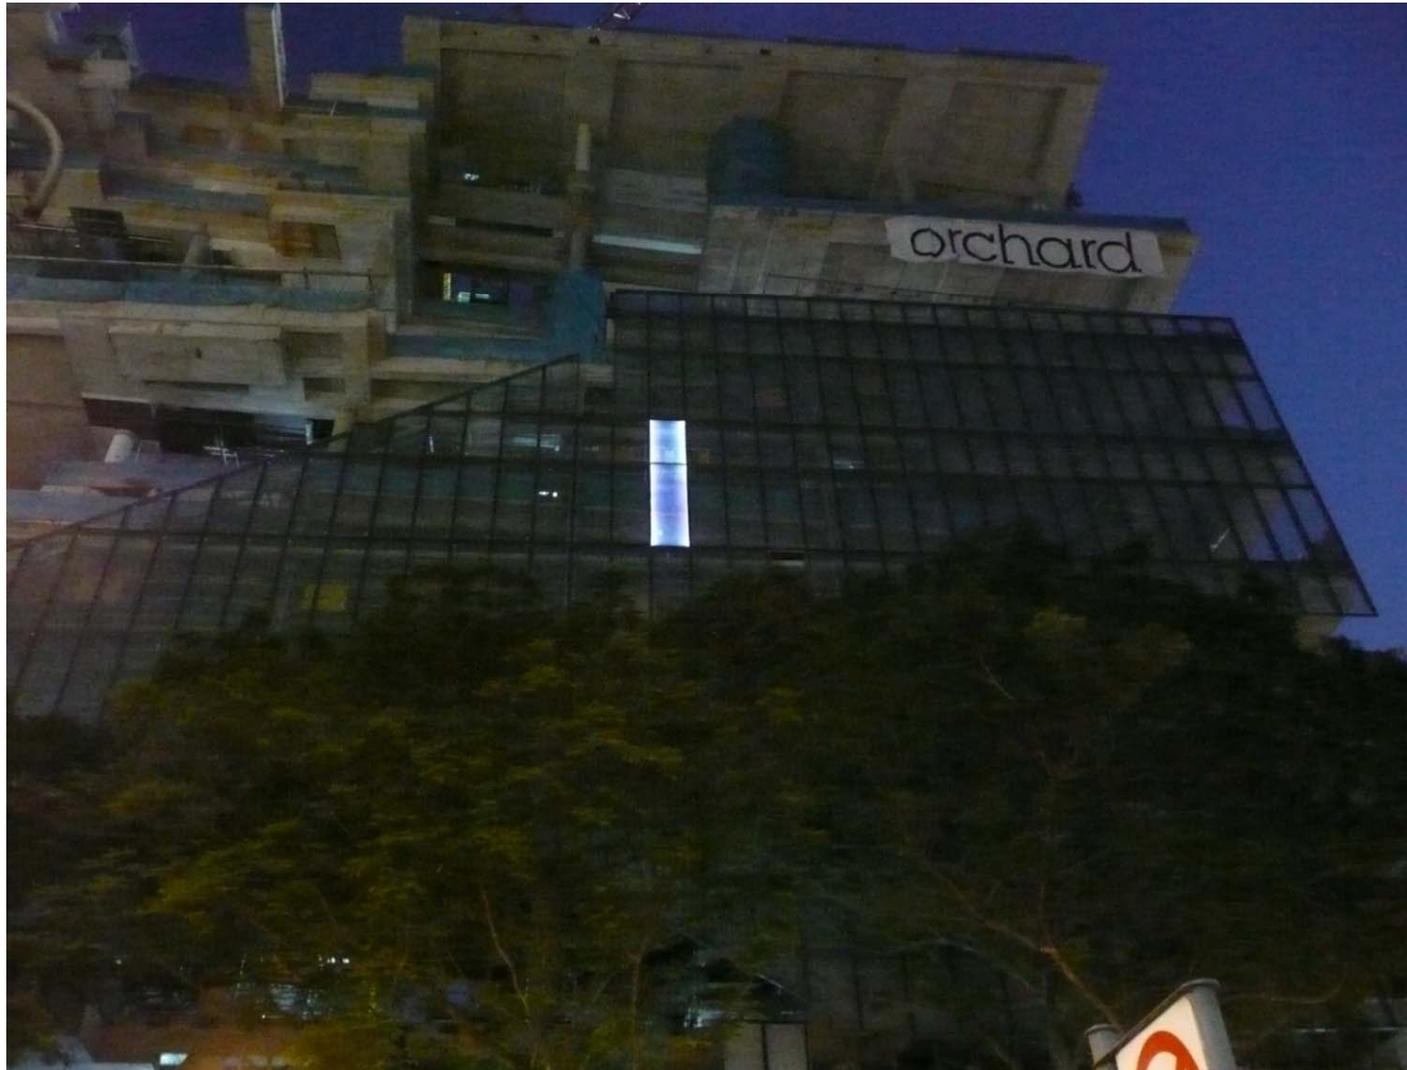
LED Fertigungsaspekte
